บทที่ 8 การศึกษาสถาปัตยกรรมพื้นถิ่นประเภทศาสนาคาร

### การศึกษาสถาปัตยกรรมพื้นถิ่นประเภทศาสนาคาร

## อุโบสถวัดสวนนงนุช

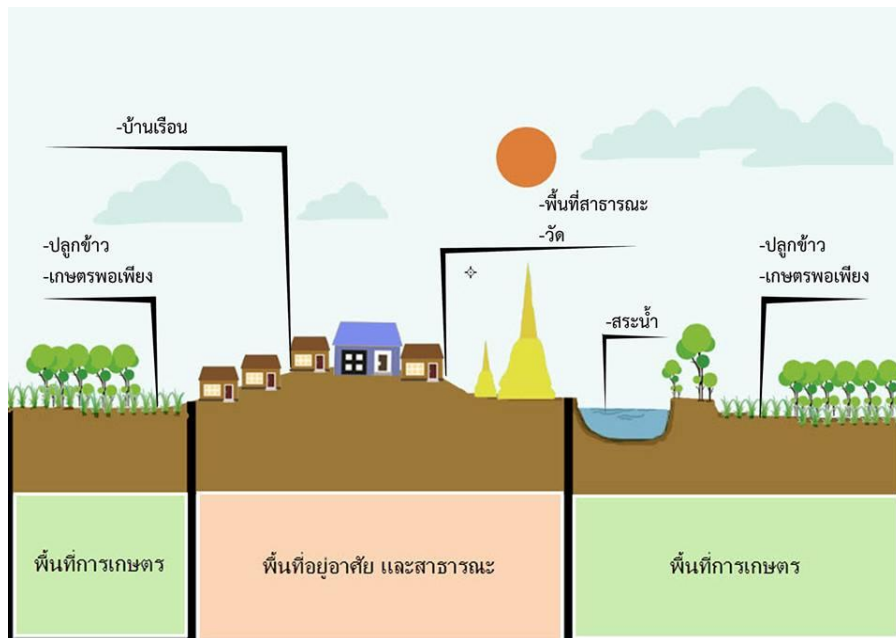
ภาพที่ 8.3 ภาพตัดขวางหมู่บ้านสวนโน (แนวตะวันออก - ตะวันตก)

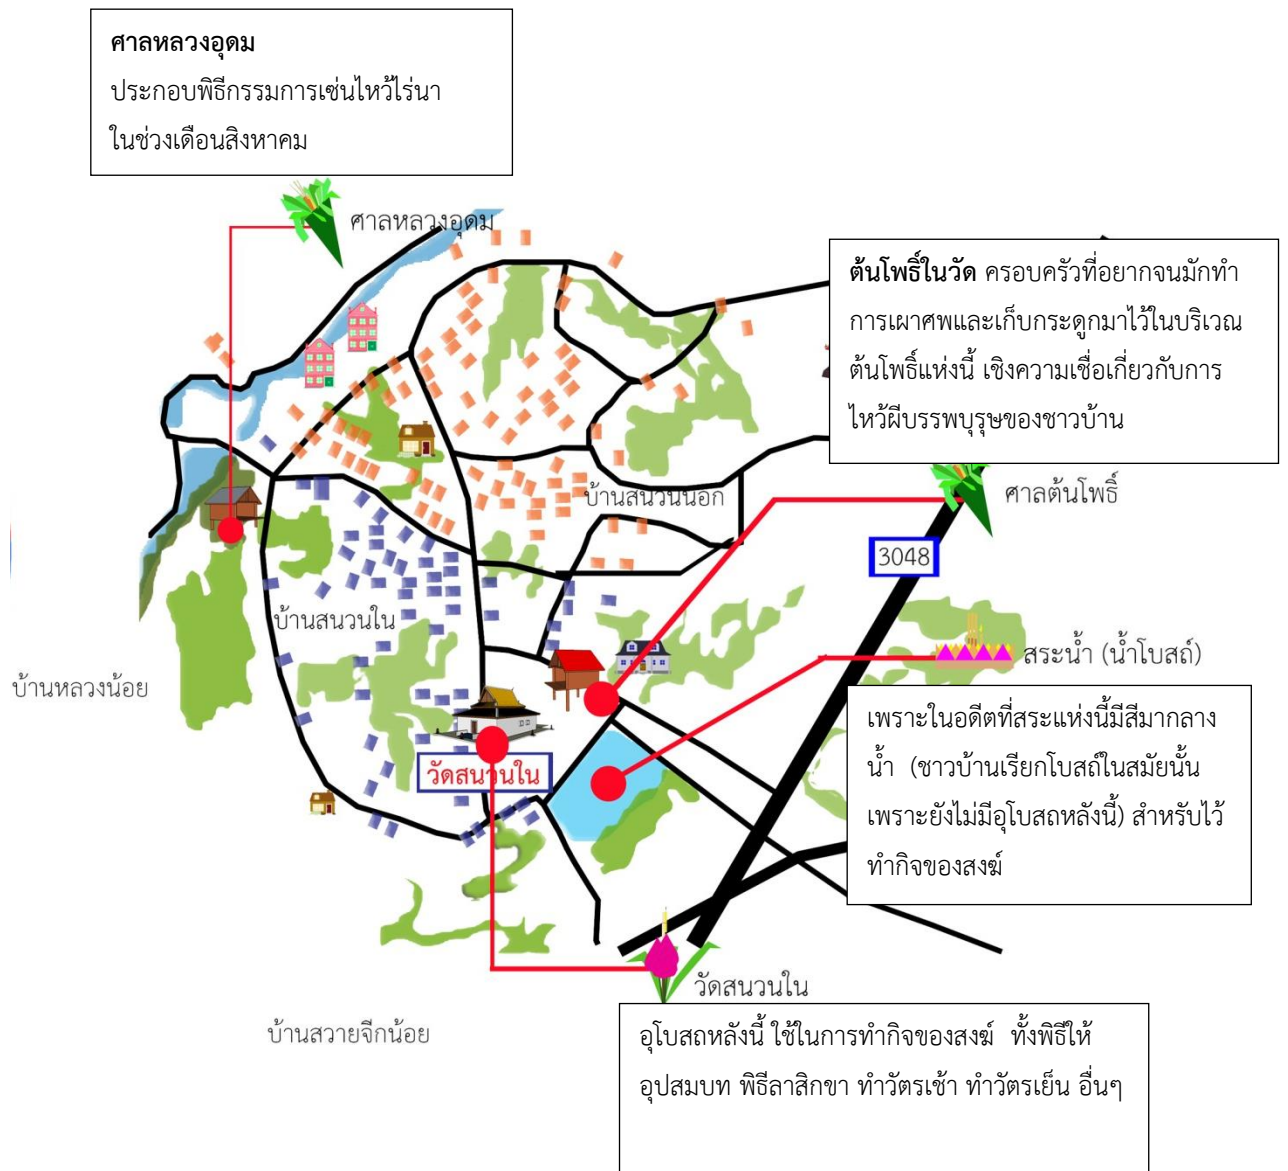
ภาพที่ 8.5 พื้นที่สำคัญในชุมชนสำหรับใช้ประกอบพิธีกรรมทางวัฒนธรรม

จากวิถีทางวัฒนธรรมประเพณีของชาวบ้านสวนนในที่ผูกพันเชื่อมร้อยกับคติความเชื่อ เรื่องสิ่งศักดิ์สิทธิ์ พระพุทธศาสนา และการเกษตรกรรม โดยมีพื้นที่สำคัญในการประกอบพิธี เหล่านี้ ได้แก่

- 1) ศาลหลวงอุดม เป็นพื้นที่ประกอบพิธีเช่นไหว้ไรรณาในช่วงเดือนเก้า เช่นไหว้ในวันแซนโดนตา-วันสารทเล็ก ช่วงเดือนสิบ และเช่นไหว้ในวันสารทใหญ่ ช่วงเดือนอ้าย
- 2) วัดสวนนใน เป็นพื้นที่ประกอบพิธีให้อุปสมบท เข้าพรรษา ออกพรรษา และวันสำคัญทางพระพุทธศาสนา
- 3) สระน้ำโบสถ์ เป็นพื้นที่ในการลอยกระทง
- 4) บ้านของคนในชุมชน เป็นพื้นที่ประกอบพิธีนำข้าวเปลือกออกจากยุ้งในเดือนสาม พิธีมงคลสมรส การทำบุญบ้านเล่นโตรจ (การขอฝน) ในเดือนห้า การเช่นไหว้ในวันแซนโดนตา-วันสารทเล็ก ช่วงเดือนสิบ และเช่นไหว้ในวันสารทใหญ่ ช่วงเดือนอ้าย

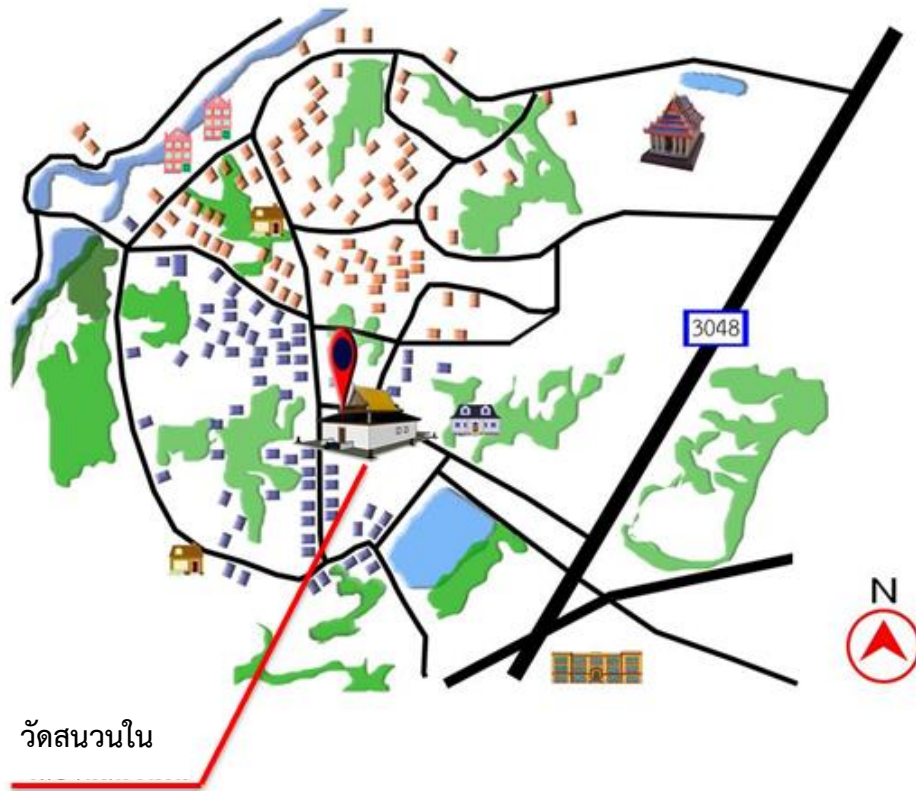
ภาพที่ 8.8 ที่ตั้งวัดสนวนใน

วัดสนวนใน ตั้งอยู่ เลขที่ 1/1 หมู่ที่ 3 ตำบลสนวน อำเภอห้วยราช จังหวัดบุรีรัมย์ สังกัดสำนักงานพระพุทธศาสนา จังหวัดบุรีรัมย์ ตั้งอยู่บนมีเนื้อที่ 14 ไร่ ได้รับพระราชทานวิสุงคามสีมา เมื่อ 8 เมษายน พ.ศ. 2432

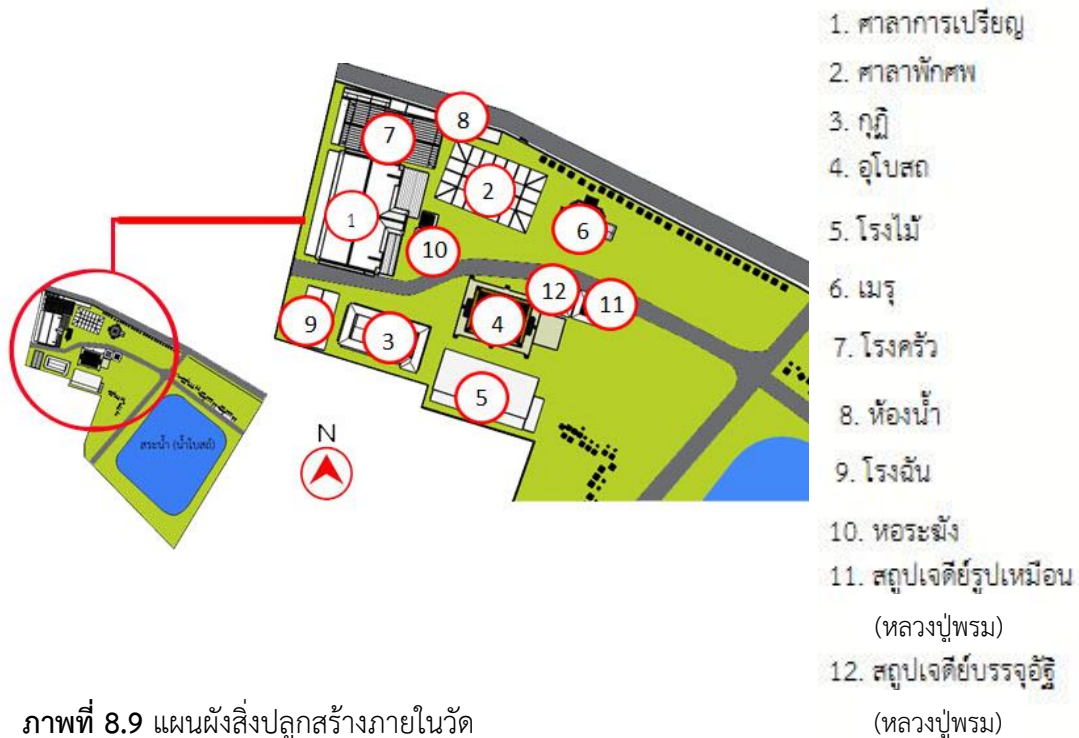
ภาพที่ 8.9 แผนผังสิ่งปลูกสร้างภายในวัด

วัดสวนในตั้งอยู่บนเนื้อที่ 14 ไร่ มีทางเข้าออก 4 ทาง คือ ทางด้านทิศเหนือ ทิศใต้ ทิศตะวันออกและทิศตะวันตก มีอาคารสิ่งปลูกสร้างภายในวัดทั้งหมด 13 อาคาร ดังนี้

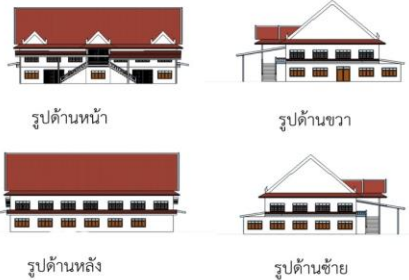
ชื่ออาคาร	ลักษณะการใช้งาน	รูปด้านอาคาร	PERSPECTIVE
1. ศาลาการเปรียญ	ใช้ในการทำกิจของสงฆ์ ทำบุญตักบาตรในวันพระ

<p>รูปด้านหน้า</p> <p>รูปด้านขวา</p> <p>รูปด้านหลัง</p> <p>รูปด้านซ้าย</p>

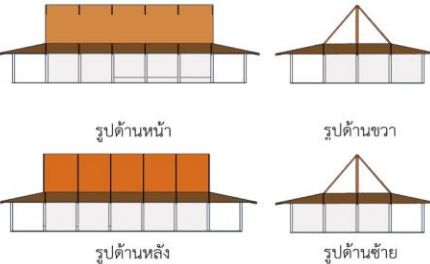
2. ศาลาพักผ่อน	ใช้สำหรับทำกิจของสงฆ์ และทำพิธีฌาปนกิจศพ

<p>รูปด้านหน้า</p> <p>รูปด้านขวา</p> <p>รูปด้านหลัง</p> <p>รูปด้านซ้าย</p>

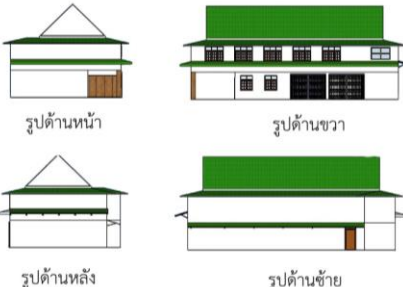
3. กุฏิ	ใช้จำวัดของภิกษุสงฆ์

<p>รูปด้านหน้า</p> <p>รูปด้านขวา</p> <p>รูปด้านหลัง</p> <p>รูปด้านซ้าย</p>

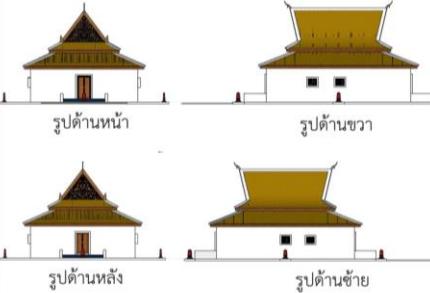
4. อุโบสถ	ใช้ประกอบสังฆกรรมของ ภิกษุสงฆ์ เช่น พิธีสวน ป่าติโมกษ์ พิธีให้อุปสมบท การปวารณา การกราน กฐิน และทำวัตรเช้า ทำ วัตรเย็น

<p>รูปด้านหน้า</p> <p>รูปด้านขวา</p> <p>รูปด้านหลัง</p> <p>รูปด้านซ้าย</p>

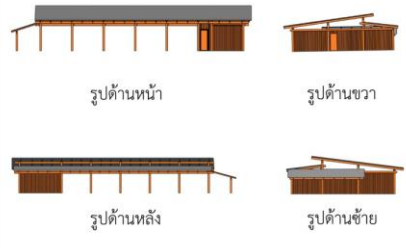
ชื่ออาคาร	ลักษณะการใช้งาน	รูปด้านอาคาร	PERSPECTIVE
5. โรงไม้	ใช้ในการเก็บวัสดุอุปกรณ์ ต่างๆ ในงานก่อสร้าง

<p>รูปด้านหน้า</p> <p>รูปด้านขวา</p> <p>รูปด้านหลัง</p> <p>รูปด้านซ้าย</p>

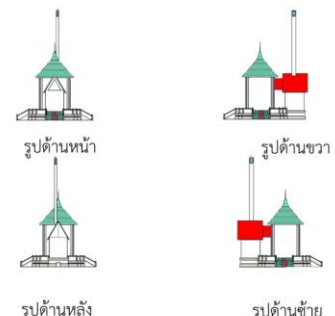
6. เมารุ	ที่สำหรับเผาศพ

<p>รูปด้านหน้า</p> <p>รูปด้านขวา</p> <p>รูปด้านหลัง</p> <p>รูปด้านซ้าย</p>

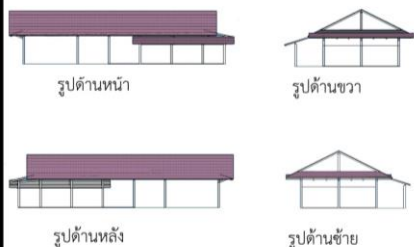
7. โรงครัว	ใช้ประกอบอาหาร เก็บ วัตถุดิบ เก็บภาชนะ เครื่องครัว

<p>รูปด้านหน้า</p> <p>รูปด้านขวา</p> <p>รูปด้านหลัง</p> <p>รูปด้านซ้าย</p>

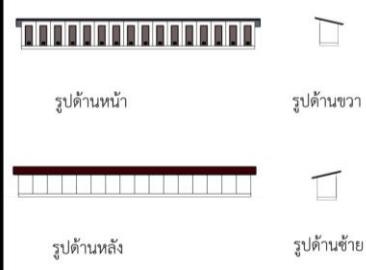
8. ห้องน้ำ	ใช้ประกอบธุระส่วนตัว ของพระสงฆ์ และ ฆราวาส

<p>รูปด้านหน้า</p> <p>รูปด้านขวา</p> <p>รูปด้านหลัง</p> <p>รูปด้านซ้าย</p>

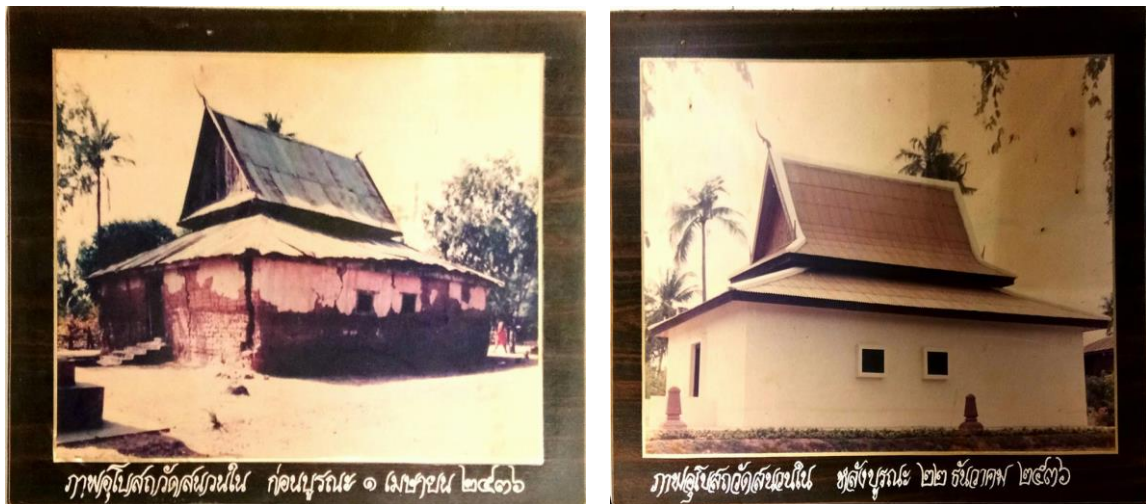
ภาพที่ 8.10 ภาพถ่ายอุโบสถวัดสนวนในก่อนและหลังการบูรณะ ในปี พ.ศ. 2536

การบูรณะครั้งที่ 2 ทางวัดได้บันทึกภาพถ่ายอาคารก่อนบูรณะเมื่อวันที่ 1 เมษายน พ.ศ. 2536 ซึ่งอาคารมีสภาพการชำรุดของดินดิบที่ฉาบผนังและการกัดกร่อนของผนัง เมื่อนายสุวรรณ ไตรผล ผู้บริหารธนาคารเพื่อการเกษตร สำนักงานจากกรุงเทพฯ ซึ่งมีผู้บังคับบัญชาเป็น คนในหมู่บ้าน ได้มีโอกาสมาที่วัดบ้านสวนนงนุชจึงเกิดความประทับใจในความงดงามของอาคาร จึงมีจิตศรัทธาเป็นผู้นำในการบูรณะด้วยการจัดทอดผ้าป่าสามัคคี ไต่บประมาณมาใช้ในการบูรณะเป็นจำนวนเงิน 1 ล้านบาทบาท โดยทำการบันทึกภาพถ่ายแล้วรื้อโครงสร้างอาคาร ทำการก่อสร้างใหม่โดยคงรูปลักษณะเดิมให้มากที่สุดตั้งแต่ฐานรากจนถึงหลังคา โดยมีนายวันชัย

ติยะสกุล อดีตนายกองค์การบริหารส่วนตำบลกระสัง มาเป็นนายช่างในการบูรณะครั้งนี้ โดยการ  
ทำผนังใหม่เป็นผนังก่ออิฐมอญฉาบปูน เมื่อพื้นที่โดยรอบมีการถมดินให้เท่ากับอุโบสถก่อนบูรณะ  
การบูรณะอุโบสถจึงมีการยกระดับพื้นให้สูงขึ้นจากระดับดิน ส่วนผนังดินอันเก่านั้นได้นำมาบด  
เป็นผงผสมมวลสารที่ได้จากการบริจาคนำมาทำสร้างพระ จำนวน 168,000  
องค์ มีทั้งขนาดใหญ่และขนาดเล็ก และฝังไว้ใต้พระประธาน จำนวน 84,000 องค์ อีก 84,000  
องค์ ก็ได้แจกจ่ายให้แก่ประชาชนได้เช่าบูชาเพื่อนำเงินมาส่วนนั้นมาสร้างศาลาการเปรียญใหม่  
บูรณะแล้วเสร็จเมื่อวันที่ 22 ธันวาคม พ.ศ. 2536

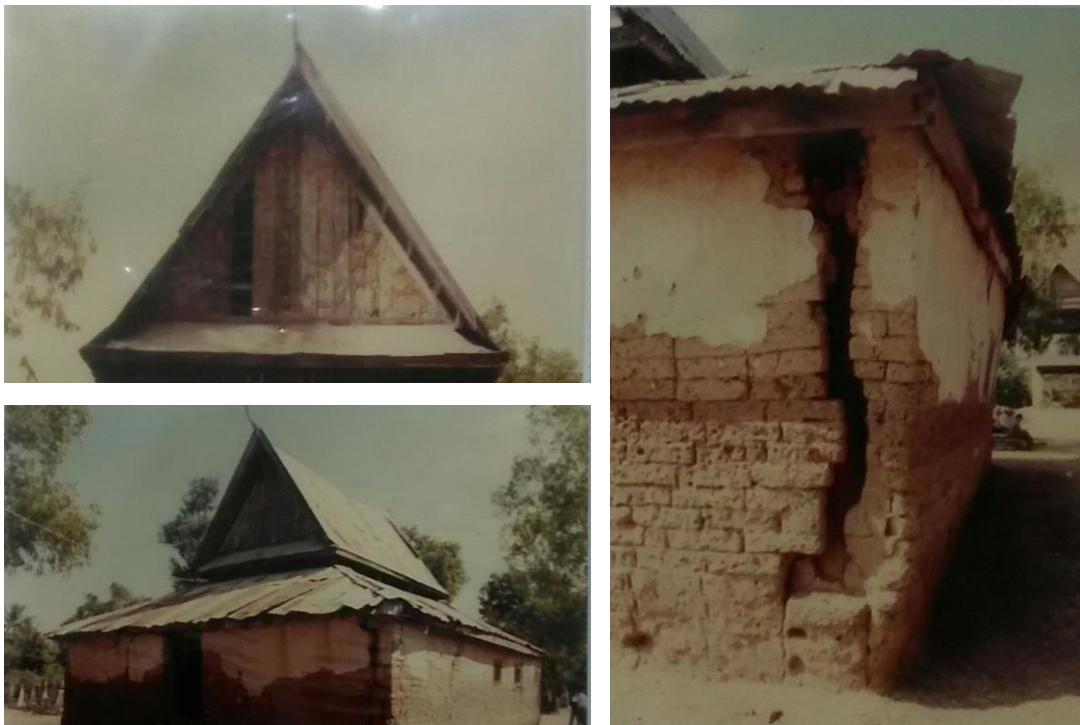
ภาพที่ 8.11 อุโบสถวัดสนวนโน ถ่ายก่อนบูรณะ พ.ศ. 2536

อุโบสถสร้างขึ้นประมาณปี พ.ศ. 2423 โดยความร่วมมือแรงร่วมใจของชาวบ้านในชุมชน ซึ่งมีช่วงที่ได้รับการถ่ายทอดวิธีการก่อสร้างอาคารด้วยอิฐดินดิบ (ไม่มีการเผาไฟ) จากการไปรับจ้างสร้างตึกดิน (โดยความควบคุมของช่างชาวจีน) ซึ่งเป็นอาคารในย่านการค้าของชาวจีนในเมืองบุรีรัมย์ซึ่งอยู่ไม่ไกลจากตำบลสวนนงนุช ทำให้อุโบสถในพื้นที่ตำบลสวนนงนุชและบริเวณใกล้เคียงในสมัยนั้นมีการก่อสร้างด้วยอิฐดินดิบจำนวนหลายหลัง อุโบสถวัดบ้านสวนนงนุชเดิมก่อสร้างด้วยผนังดินดิบ ลักษณะรอบเป็นอาคารหลังคา 2 ชั้น ชั้นบนเป็นหลังคาทรงจั่วมีกันสาด มุงกระเบื้องไม้ ซึ่งมีการเปลี่ยนแปลงวัสดุหลังคาเป็นแผ่นหลังคาสังกะสีลูกรุก คาดว่าฐานรากเป็นระบบฐานกำแพง โดยชั้นล่างสุดรองด้วยก้อนหินแล้วจึงก่อด้วยอิฐดินดิบ ขนาดที่กว้างกว่าที่ใช้ก่อแนวผนังปกติ ผนังใช้อิฐดินดิบขนาด 0.20×0.30×0.10 เมตร สอดด้วยดินดิบ โดยเสริมไม้ไผ่และฉาบผนังด้วยดินดิบผสม (दनัย นิลสกุล. 2548. อ้างถึงในสมบัติ ประจัญศานต์. 2549 : 29) สังเกตจากรูปถ่าย คาดว่าผนังมีการออกแบบให้มีลักษณะเอนออกจากฐานเล็กน้อย

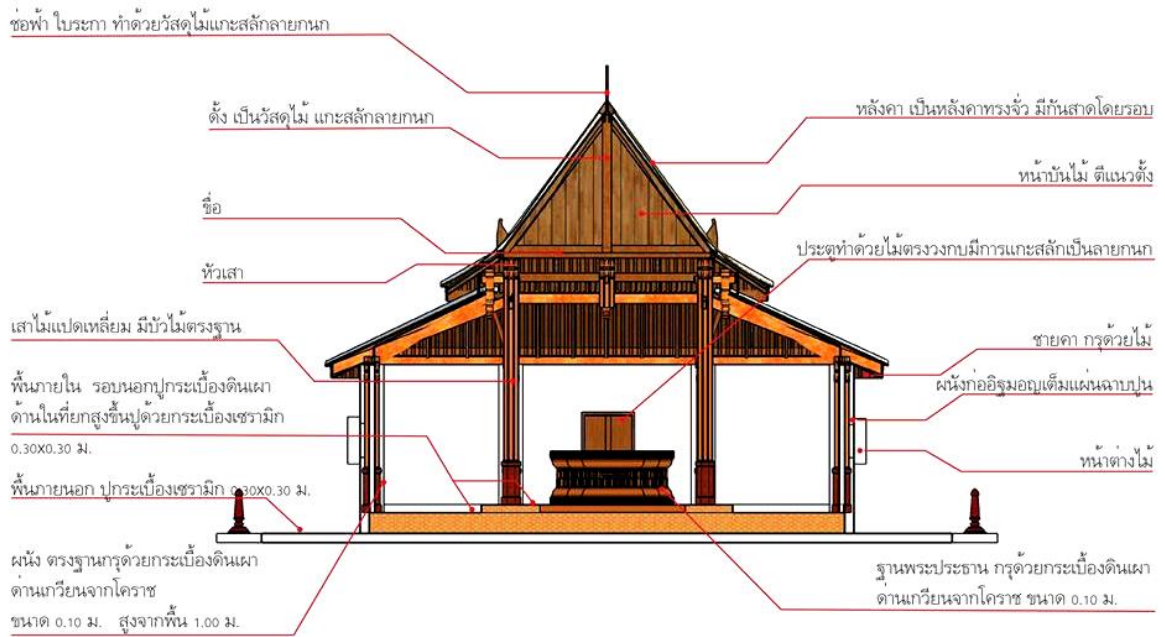
ภาพที่ 8.12 รูปตัดของอุโบสถวัดสวนนงนุช

อุโบสถที่ได้รับการบูรณะเป็นอุโบสถที่บิซันเดียวตั้งบนลานประทักษิณ ตัวอาคารหัน  
หน้าไปทางทิศตะวันออกเฉียงใต้ 15 องศา ผนังทรงโรงแบบมีเสาร่วมใน ขนาด 5 ห้อง ขนาด

กว้าง 14 เมตร ยาว 19 เมตร สูงจากระดับพื้นถึงอกไก่ 6.10 เมตร โครงสร้างไม้เนื้อแข็ง ผนังอาคารใช้การก่ออิฐ ฉาบปูนเรียบทาสี หลังคาสองชั้น ชั้นบนทรงจั่วมีปีกนกซ้อนบนกันสาด ยื่นออกโดยรอบทั้งสี่ด้าน มุงด้วยแผ่นกระเบื้องลูกฟูก มีส่วนประดับหลังคา คือช่อฟ้า แป้นลม และหางหงส์ ที่หน้าบันเป็นไม้แกะสลักลวดลายงดงาม

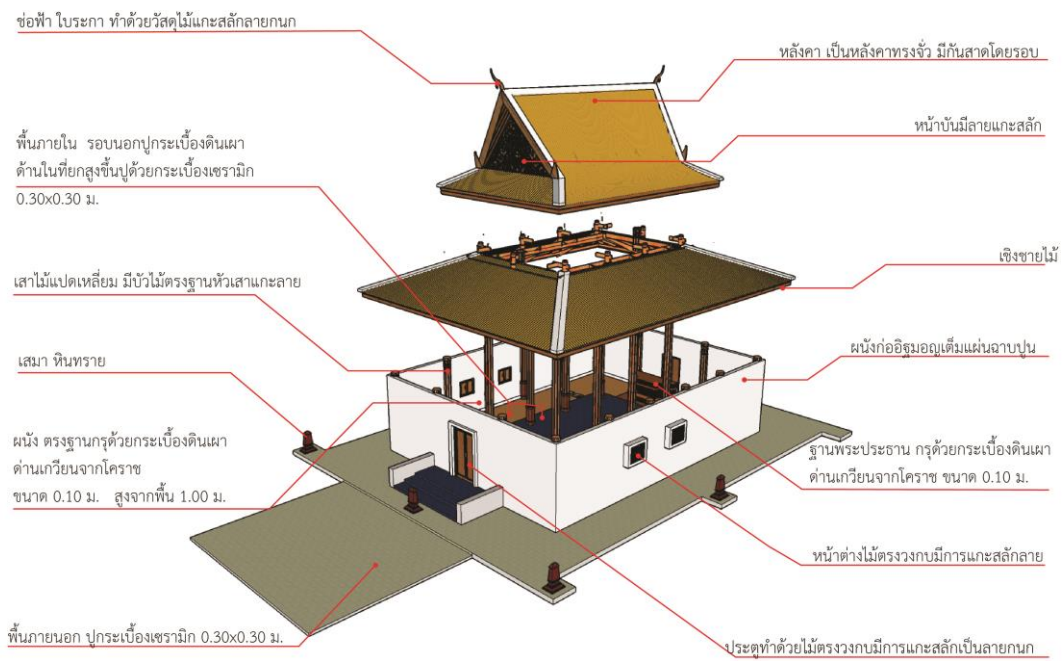
ภาพที่ 8.13 ส่วนประกอบทางสถาปัตยกรรมของอุโบสถวัดสวนนงนุช

อุโบสถวัดสนวนโนเป็นอาคารที่มีลักษณะใกล้เคียงกับการทำตึกดินของชาวจีนที่สร้างในตัวเมืองบุรีรัมย์ ซึ่งเหลือเพียงอุโบสถวัดสนวนโนหลังเดียวเท่านั้นที่ยังคงอยู่ แต่ส่วนที่เป็นอิฐดินดิบ ได้รับความเสียหายเป็นอย่างมาก เนื่องจากขาดการบูรณะซ่อมแซม เป็นเหตุให้ เมื่อ พ.ศ. 2536 ได้มีการบูรณะอุโบสถหลังนี้ โดยรื้อเพียงส่วนที่เป็นผนังดินออกและก่อด้วยอิฐมอญเต็มแผนฉาบปูนแทน แต่ส่วนที่เป็นโครงสร้างไม้ ไม่ว่าจะเป็นเสาไม้ โครงหลังคา ตลอดจนประตูหน้าต่าง ยังคงรักษารูปแบบเดิมเอาไว้ ส่วนที่เป็นพื้นภายในได้ทำการปรับปรุงโดยการปูกระเบื้องดินเผา และยกพื้นสูงบริเวณกลางอุโบสถปูกระเบื้องเซรามิก

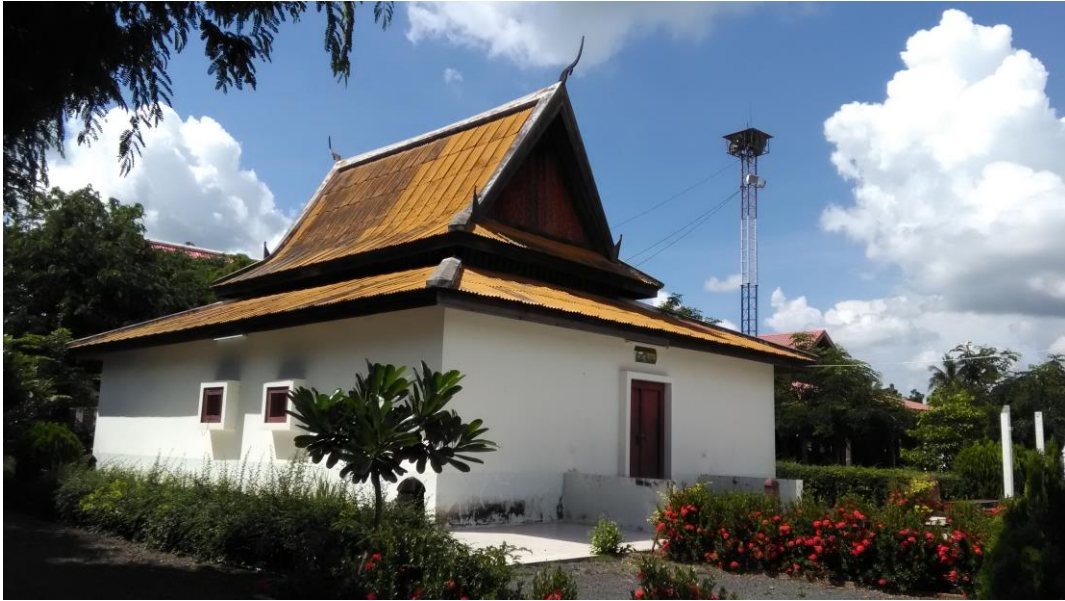
ภาพที่ 8.14 อุโบสถวัดสวนนงนุช ถ่ายเมื่อเดือนมกราคม พ.ศ. 2561

จากตารางข้างต้นทำให้สามารถรับรู้ถึงความเปลี่ยนแปลงด้านรูปแบบ โครงสร้างและวัสดุของอุโบสถวัดสวนนงนุช ซึ่งปัจจุบันมีลักษณะกายภาพดังภาพที่ 8.14 และสาขาวิชาเทคโนโลยีสถาปัตยกรรม ได้ตระหนักถึงคุณค่าของอาคาร แม้ว่าการบูรณะจะมีอาจคงลักษณะดั้งเดิมได้ทั้งหมด แต่อาคารยังคงคุณค่าทางการศึกษาด้านสถาปัตยกรรมพื้นถิ่น จึงได้ทำการศึกษาและจัดทำแบบนำเสนอผลงานการศึกษาอุโบสถวัดสวนนงนุชในปีการศึกษา 2/2559 ดังภาพที่ 8.15

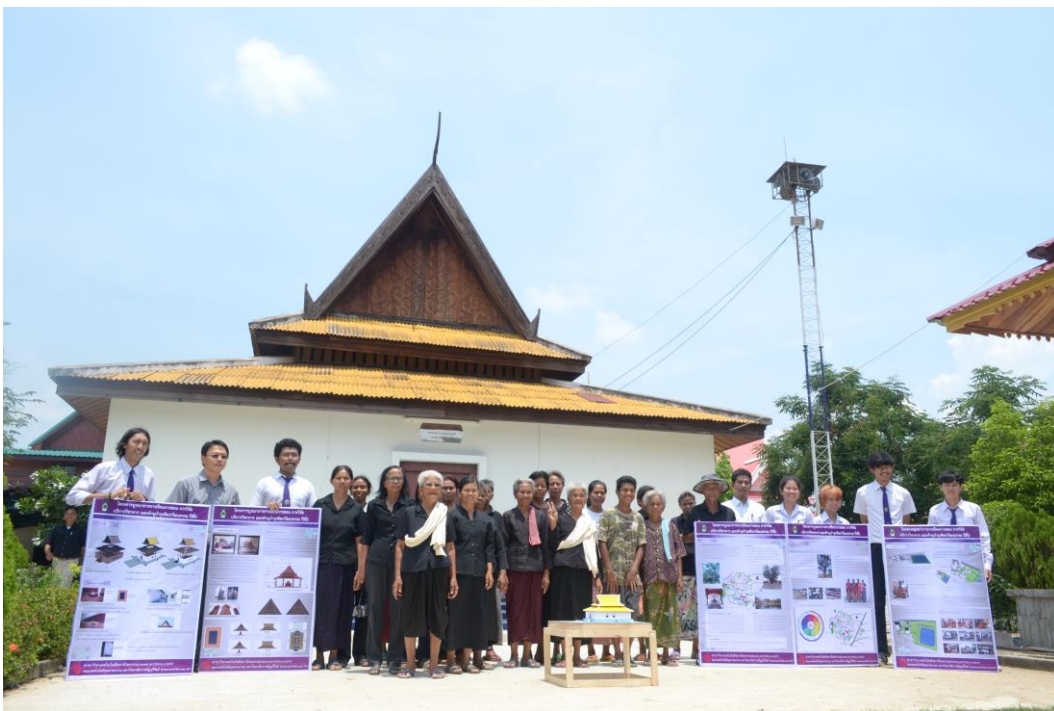
ภาพที่ 8.15 ผลงานการศึกษาอุโบสถวัดสวนนงนุชของสาขาวิชาเทคโนโลยีสถาปัตยกรรม พ.ศ. 2560
