บทที่ 10

อุโบสถวัดกลางนางรอง

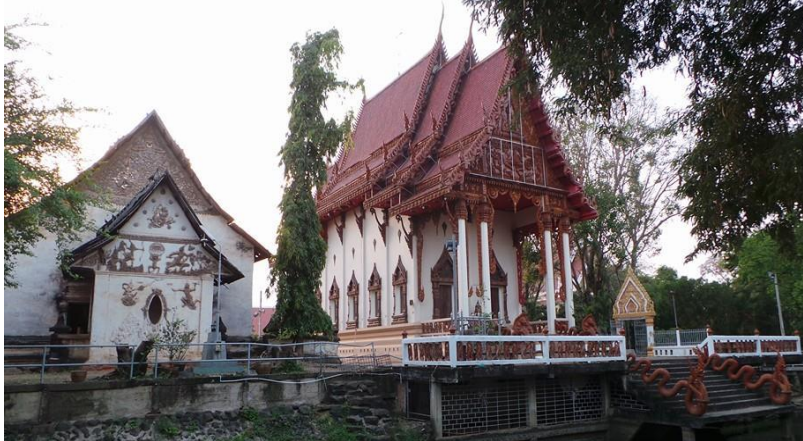
ภาพที่ 10.5 อุโบสถวัดกลางนางรองหลังเดิม ก่อนบูรณะ และอุโบสถหลังใหม่ (ภาพบน)
อุโบสถวัดกลางนางรองหลังเดิม หลังบูรณะ และอุโบสถหลังใหม่ (ภาพล่าง)

อุโบสถวัดกลางนางรองมีผังพื้นทรงโรงแบบมีเสาร่วมใน ขนาด 5 ห้อง มีมุขหน้าและมุขหลัง อาคารหันหน้าไปทางทิศตะวันออกเฉียงใต้ ซึ่งเป็นสระน้ำ ดังภาพที่ 10.5 ผังพื้นของอุโบสถเป็นรูปสี่เหลี่ยมผืนผ้าขนาดกว้างประมาณ 8.97 เมตร ยาวประมาณ 15.40 เมตร ยกสูงกว่าระดับดินทำฐานอาคาร ตัวอาคารมีโครงสร้างเสาไม้มะค่าแต่ คานไม้ ผนังก่ออิฐถือปูน ทำบัวหัวเสาแบบลวดบัว หลังคาทรงจั่ว มีลักษณะจั่วซ้อนชั้น ๆ ละ 2 ตับ ส่วนเชิงชายทำจากไม้เนื้อแข็งสภาพอาคารก่อนการบูรณะ ปรากฏรอยแตกกร้าวของปูนฉาบผนังและการหลุดตัวของโครงสร้างของอาคาร อาคารตั้งบนลานประทักษิณ มีบันไดทางขึ้นด้านทิศตะวันออกเฉียงใต้ 2 ชุด และบันไดทาง
