### บทที่ 3

## อุโบสถวัดหลักศิลา

ภาพที่ 3.1 อุโบสถวัดหลักศิลา

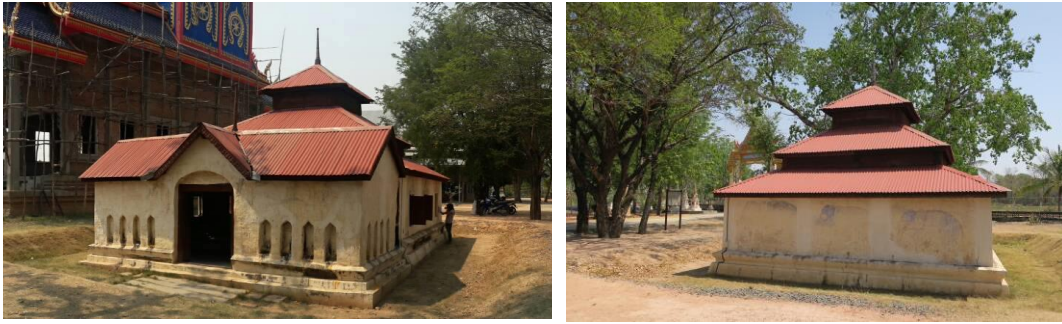
ภาพที่ 3.4 ทศนิยมภาพด้านหน้าและด้านหลังของอุโบสถวัดหลักศิลา

**ลักษณะเด่น** อุโบสถวัดหลักศิลามีลักษณะเด่นที่มีรูปลักษณ์ของโครงสร้างตัวอาคารเด่น กว่าอุโบสถอีสานพื้นบ้านโดยทั่วไปที่พบเห็นกันในอีสานที่เห็นแปลกตาออกไป คือมีหลังคาเป็น หลังคาทรงปั้นหยาคอสอง 2 ชั้น ซ้อนกัน 3 ชั้น ประดับด้วยไม้เชิงชายแกะลาย มีช่องประทีปทั้ง ด้านนอกและด้านใน มียอดฉัตรไม่อยู่บนหลังคาโถงด้านหน้า และอยู่บนยอดหลังคา ดังภาพที่

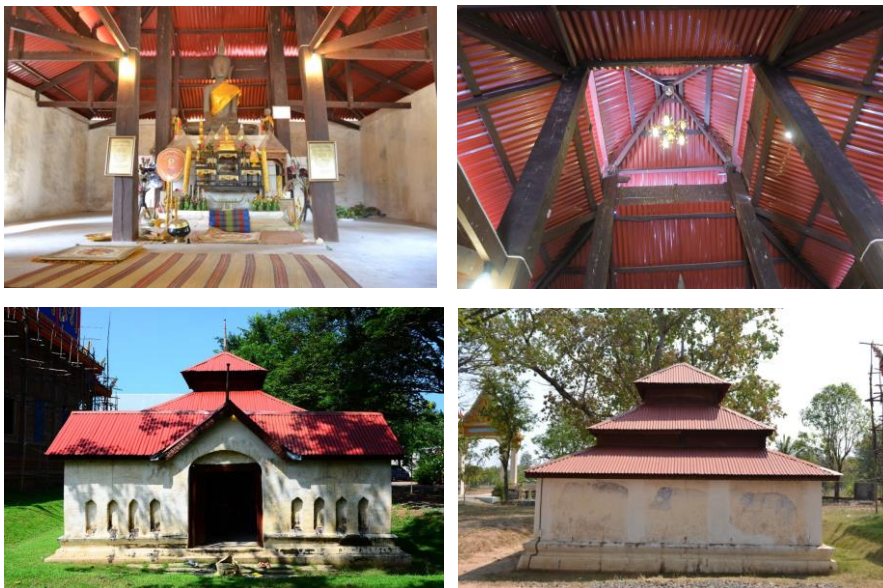
ภาพที่ 3.5 โครงสร้างเสาและโครงหลังคาของอุโบสถวัดหลักศิลา

เสา เป็นไม้เนื้อแข็ง ลักษณะหน้าตัดสี่เหลี่ยมจัตุรัสลบมุม ขนาดหน้าตัด  $0.20 \times 0.20$  เมตรจำนวนทั้งหมด 16 ต้น แบ่งเป็นเสาร่วมใน 6 ต้น และเสาฝังในผนัง จำนวน 10 ต้น ดังภาพที่ 3.5

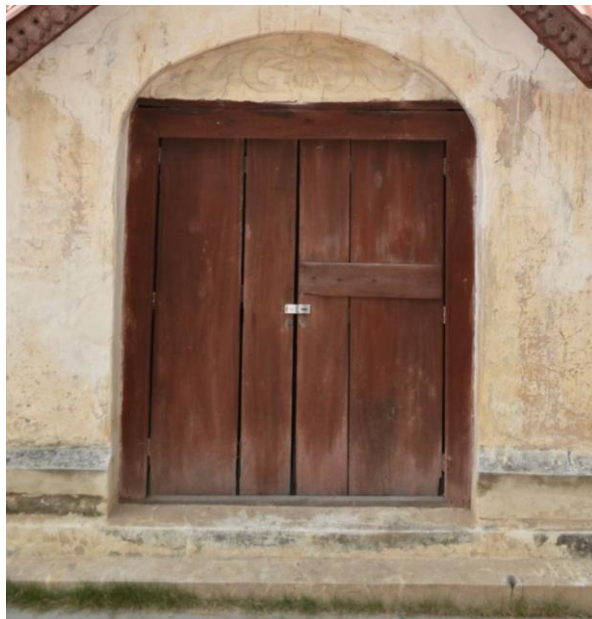
ภาพที่ 3.6 ประตูของอุโบสถวัดหลักศิลา

**ประตู** เป็นประตูไม้ลูกฟักบานเฟี้ยม อยู่ด้านทิศตะวันออกเป็นประตูไม้ 2 บาน จำนวน 1 ชุด ขนาดความกว้าง 1.65 เมตร สูง 1.80 เมตร ดังภาพที่ 3.6

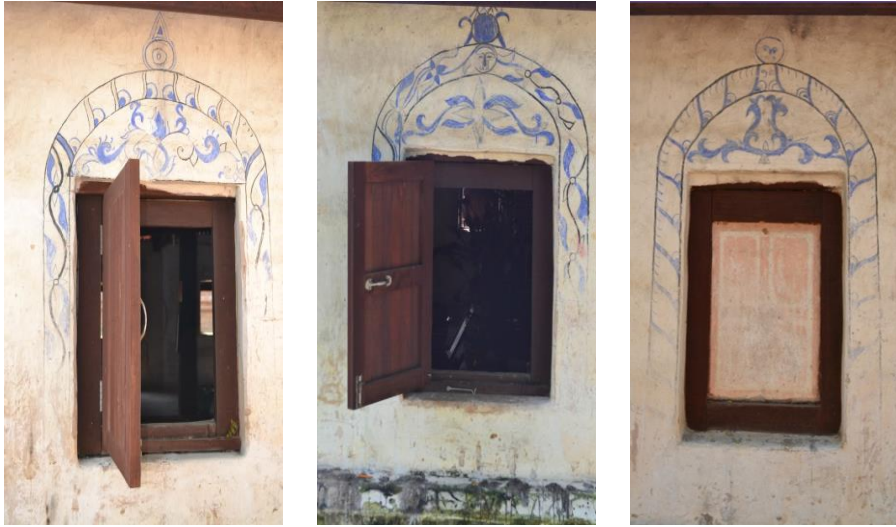
ภาพที่ 3.7 หน้าต่างของอุโบสถวัดหลักศิลา

**หน้าต่าง** เป็นหน้าต่างลูกฟักไม้ บานเปิดเดี่ยว ติดตั้งที่ผนังทิศเหนือและใต้ด้านละ 2 ชุด รวมจำนวน 4 ชุด ขนาดบานกว้าง 0.57 เมตร สูง 0.57 เมตร และอีก 1 ช่องมีลักษณะคล้ายหน้าต่างหลอก โดยภายนอกเจาะเป็นช่องกรูขบด้วยไม้เป็นกรอบ ภายในเขียนภาพช่องสี่เหลี่ยมคล้ายบานหน้าต่างปิดอยู่ นอกจากนี้ผนังภายนอกอาคารมีการเขียนลวดลายลงสีอย่างภาพจิตรกรรมฝาผนังเป็นซุ้มหน้าต่างอย่างสวยงามตามศิลปะแบบชาวบ้าน ดังภาพที่ 3.7

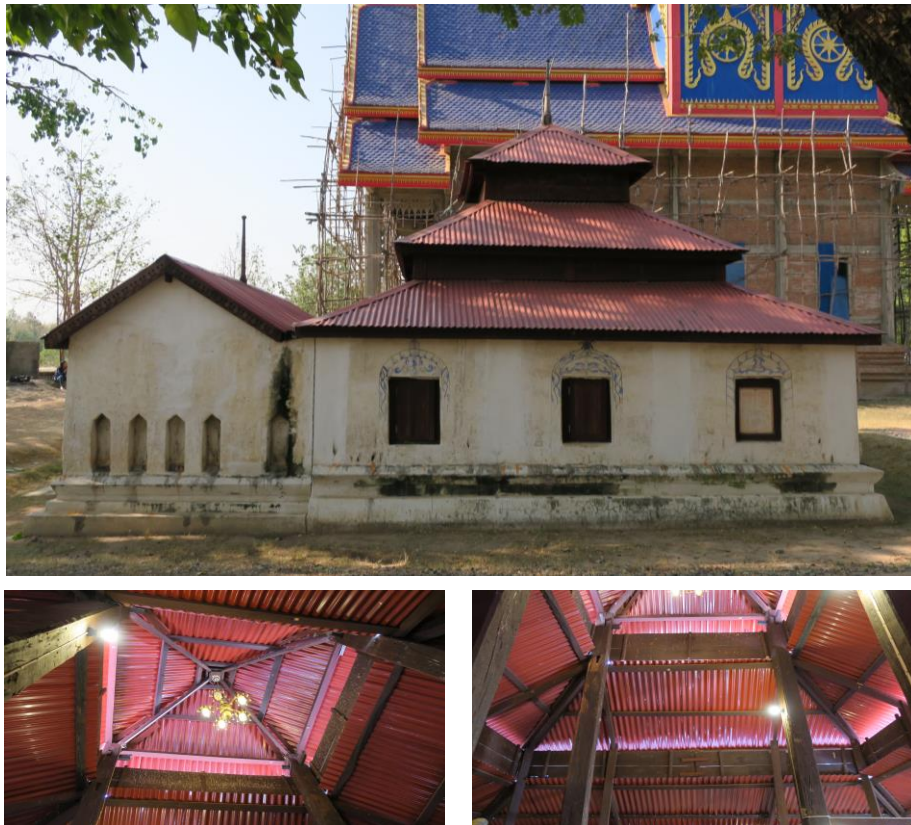
ภาพที่ 3.8 โครงสร้างหลังคาของอุโบสถวัดหลักศิลา

**หลังคา** โครงสร้างหลังคาเป็นไม้เนื้อแข็งทั้งหมดใช้การต่อไม้ด้วยสลักเดือย และตะปู บริเวณพื้นที่สังฆกรรมมีหลังคาทรงปั้นหยาชั้นซายคาชั้น โครงสร้างหลังคามีคอสองซ้อนลดหลั่นกัน 3 ชั้น มีช่องว่างเพื่อการระบายอากาศใต้หลังคา สันหลังคาประดับช่อฟ้าด้วยไม้กลึง ชาวบ้านเรียกว่า “ฉัตร” และบริเวณโถงด้านหน้ามีหลังคาทรงจั่วแบบมีมุขหน้าชั้นซายคาชั้น โครงสร้างหลังคาไม้เนื้อแข็งมุงด้วยแผ่นหลังคาสังกะสีแบบลอนเล็กสีน้ำตาล มีรางน้ำสังกะสีรับน้ำจากรอยต่อของหลังคา ประดับด้วยไม้เชิงชายแกะลาย และสันหลังคาจั่วประดับด้วยไม้กลึง ชาวบ้านเรียกว่า “ฉัตร” รับกับฉัตรหลังคาบริเวณพื้นที่สังฆกรรม ดังภาพที่ 3.8

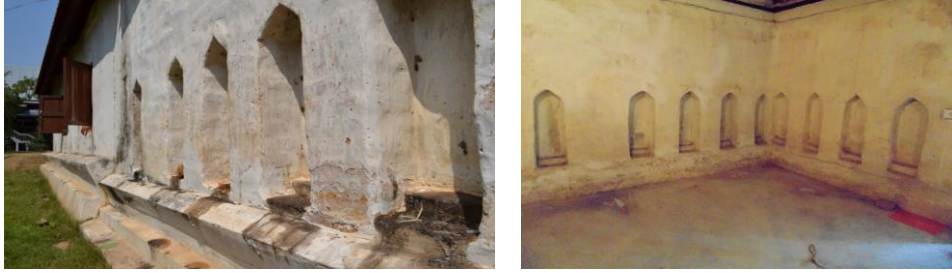
ภาพที่ 3.9 ช่องประตูที่ผนังด้านนอกและด้านในของอุโบสถวัดหลักศิลา

ผนัง ผนังอาคารใช้การก่ออิฐถือปูน หนาประมาณ 25 เซนติเมตร และบริเวณโถงด้านหน้าหนาประมาณ 51 เซนติเมตร มีภาพจิตรกรรมฝาผนังที่ภายนอกของอาคาร เชิงผนังด้านหน้าและด้านข้างทั้งด้านนอกและด้านในเจาะเป็นช่องประทีป จำนวน 18 ช่อง และด้านในมีจำนวน 18 ช่อง ช่องประทีปมีขนาดความกว้าง 0.25 เมตร สูง 0.75 เมตร มีขนาดเท่ากันทุกช่อง ดังภาพที่ 3.9

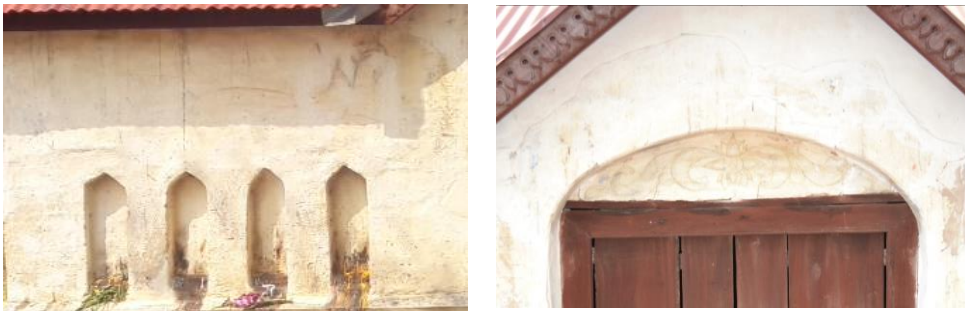
ภาพที่ 3.10 ภาพจิตรกรรมฝาผนังด้านทิศตะวันออกเขียนภาพสัตว์ และซุ้มโค้งประตูเป็นรูปดอกไม้

**ภาพจิตรกรรมฝาผนัง** ผนังภายนอกอาคารด้านทิศตะวันออกปรากฏภาพจิตรกรรมฝาผนังภาพสัตว์ และมีการเขียนซุ้มโค้งประตูเป็นรูปดอกไม้เป็นลายเส้นอ่อนช้อย ผนังด้านทิศเหนือ และทิศใต้ มีการเขียนซุ้มโค้งหน้าต่างเป็นลายเส้นวาดลวดลายคล้ายดอกไม้ระบายสีธรรมชาติสีน้ำเงิน และผนังด้านทิศตะวันตกของอาคาร ปรากฏภาพจิตรกรรมฝาผนังรูปช้าง จำนวน 3 เชือกที่มีขนาดแตกต่างกัน ระบายสีธรรมชาติเป็นสีน้ำเงิน ดังภาพที่ 3.10 ถึงภาพที่ 3.12

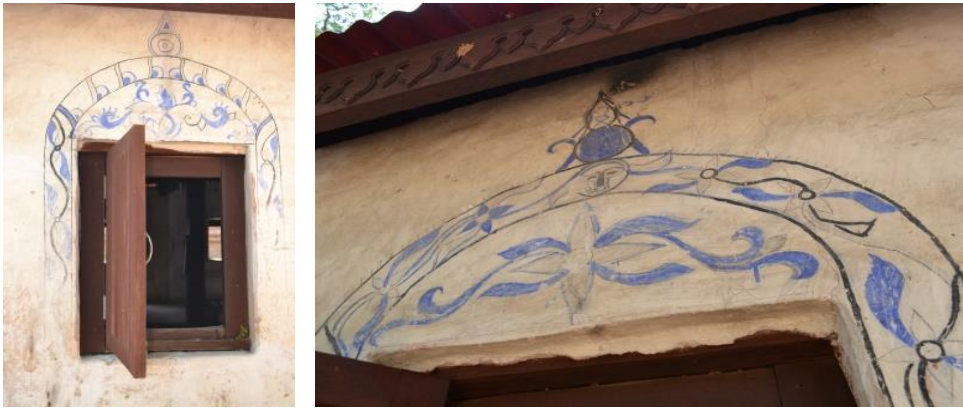
ภาพที่ 3.11 ภาพจิตรกรรมฝาผนังด้านทิศเหนือ-ทิศใต้ซุ้มโค้งหน้าต่างเขียนลวดลายคล้ายดอกไม้

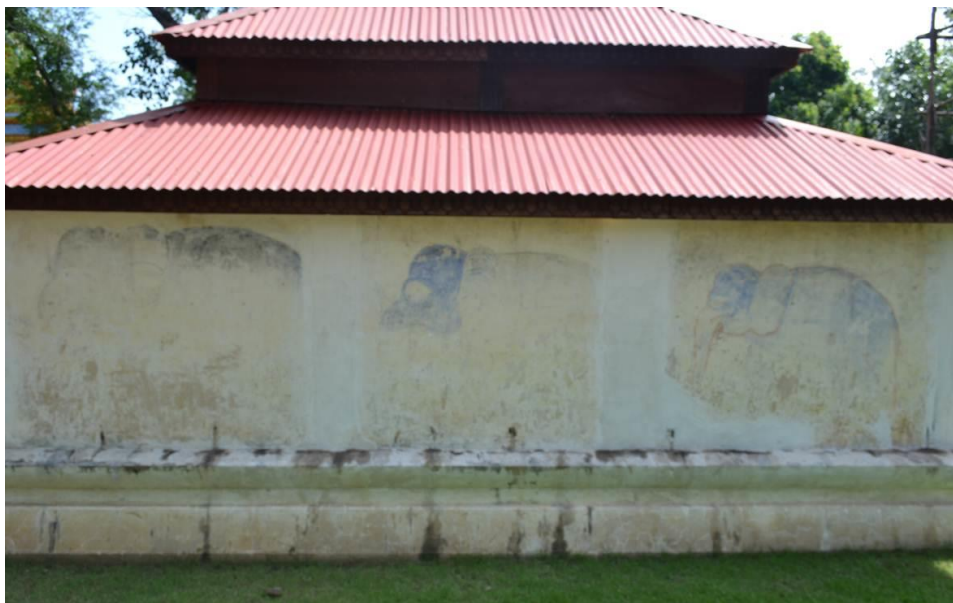
ภาพที่ 3.12 ภาพจิตรกรรมฝาผนังด้านทิศตะวันตกเป็นภาพช้าง 3 เชือก

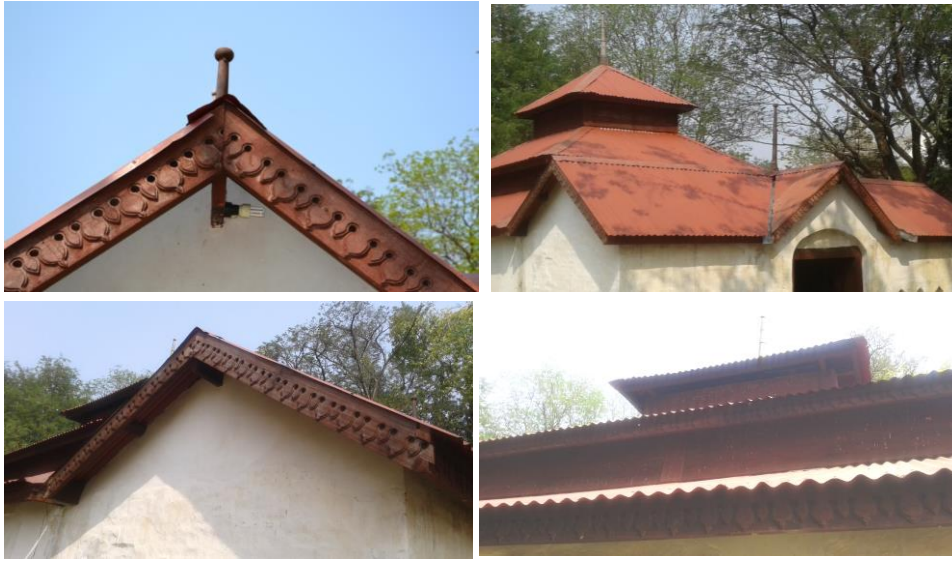
ภาพที่ 3.13 เเชิงชายไม้แกะสลัก และส่วนประดับสันหลังคาของอุโบสถวัดหลักศิลา

ลวดลายแกะสลัก ปั้นลมและเชิงชายไม้เนื้อแข็งมีการฉลุลายแกะสลักเป็นลวดลายซ้ำตลอดความยาวของชายคาปิดทับไม้ปิดลอนเสมือนงานนูนต่ำ ดังภาพที่ 3.13

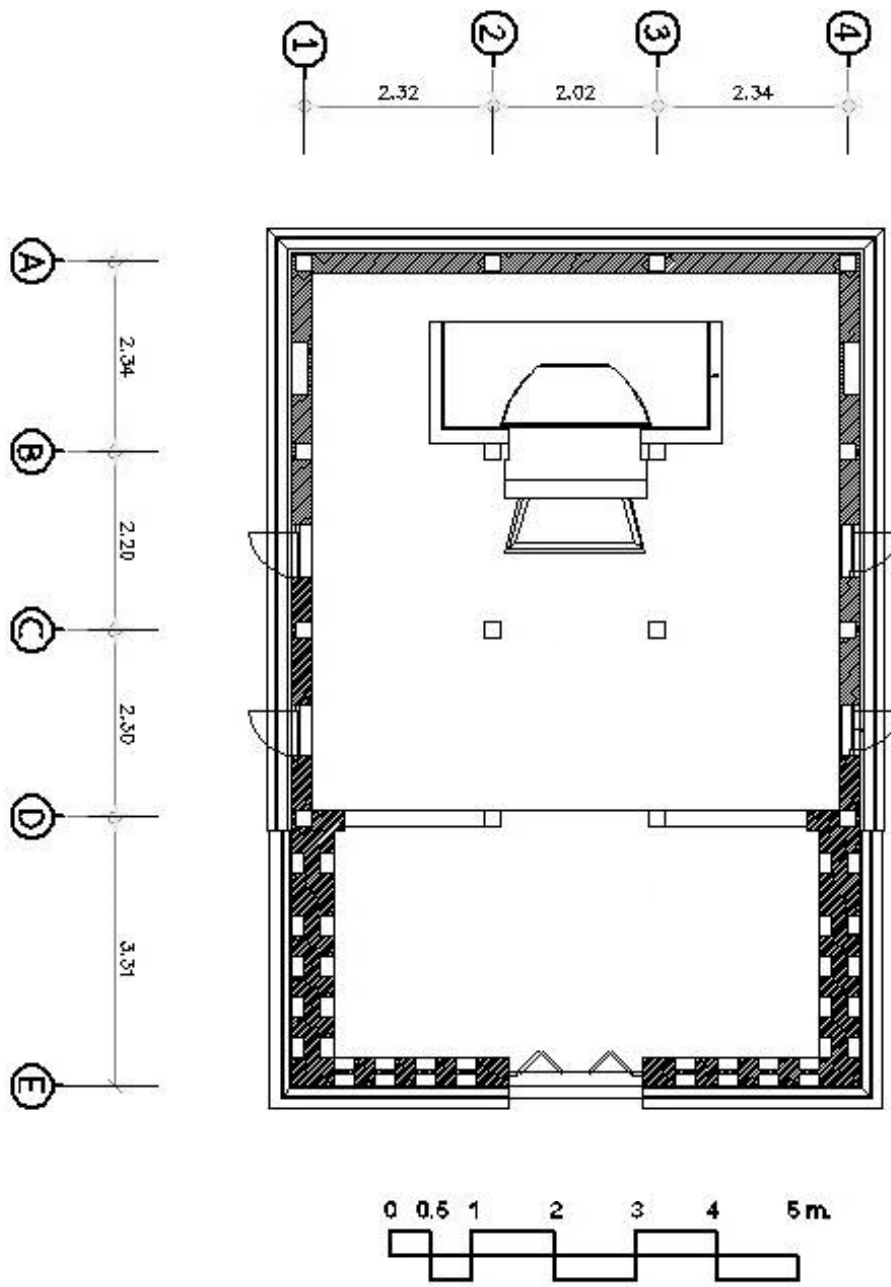
ภาพที่ 3.14 ผังพื้นของอุโบสถวัดหลักศิลา

แบบแสดงทางสถาปัตยกรรมของอุโบสถวัดหลักศิลา ประกอบด้วย ผนัง ผนังหลังคา รูป  
 ด้าน รูปตัด ทศนิยมภาพและหุ่นจำลอง ดังภาพที่ 3.14 ถึงภาพที่ 3.19 ดังนี้

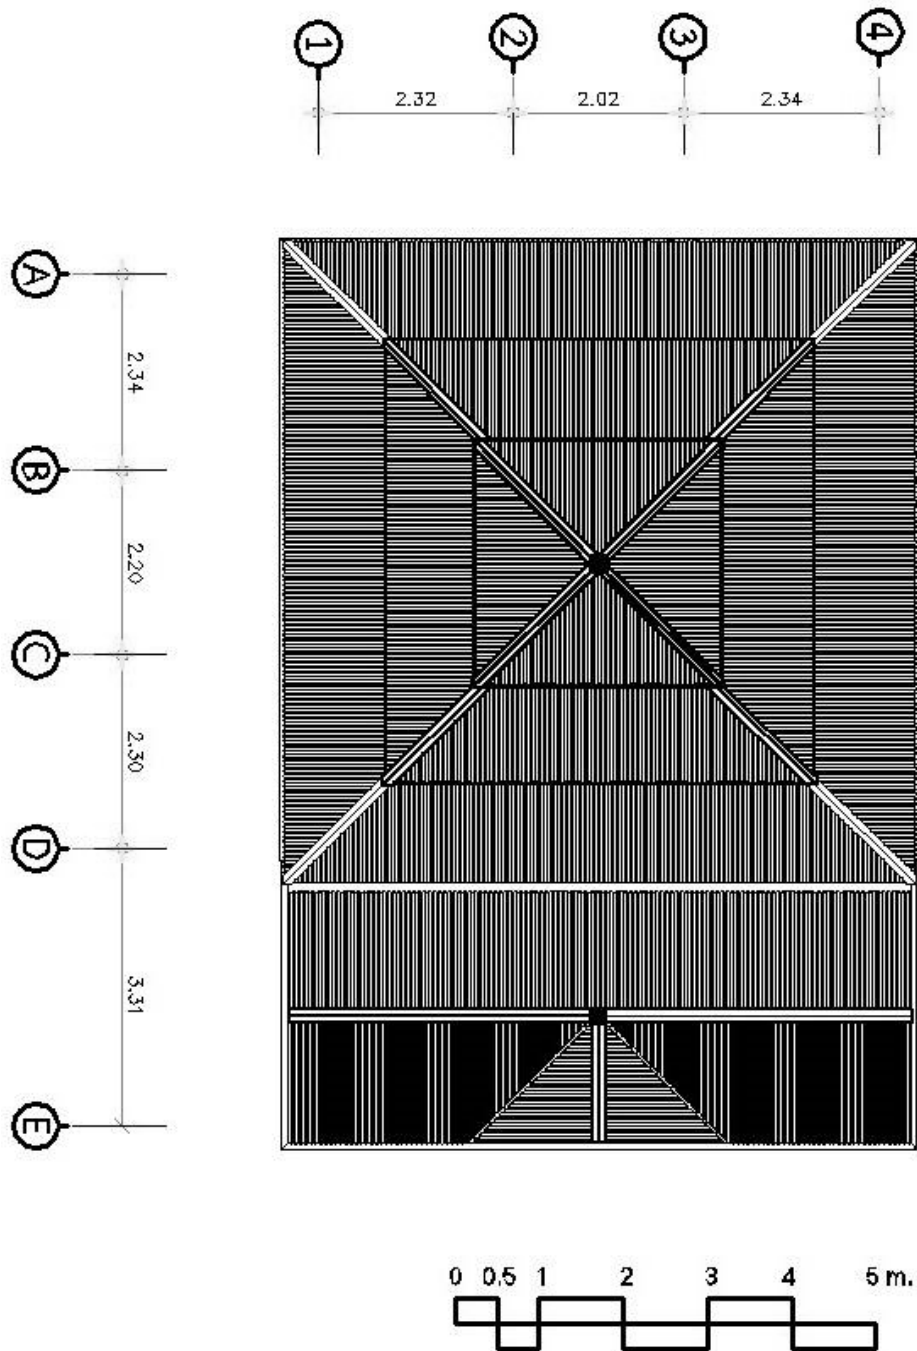
ภาพที่ 3.15 ผนังหลังคาของอุโบสถวัดหลักศิลา

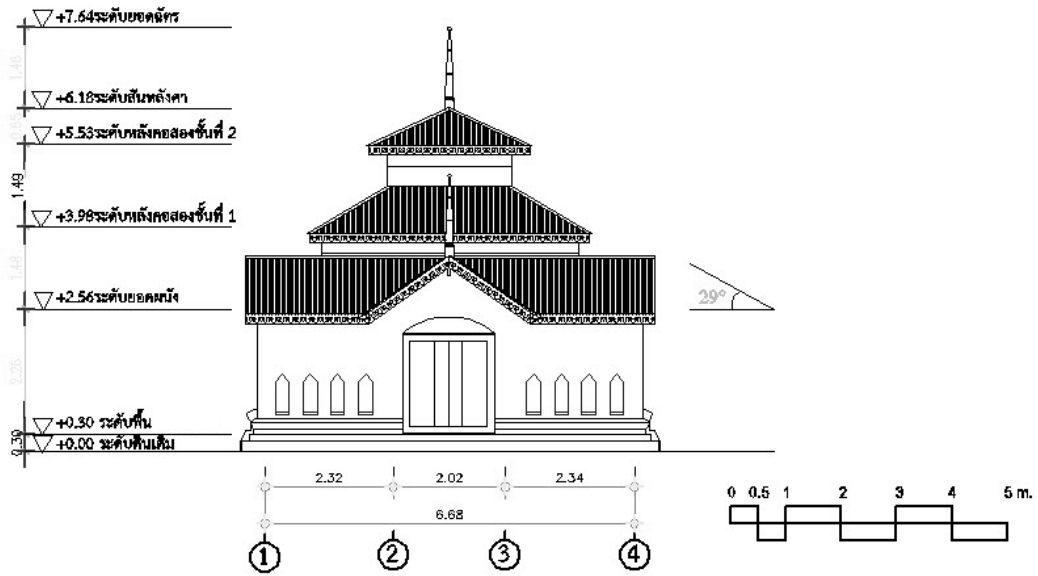
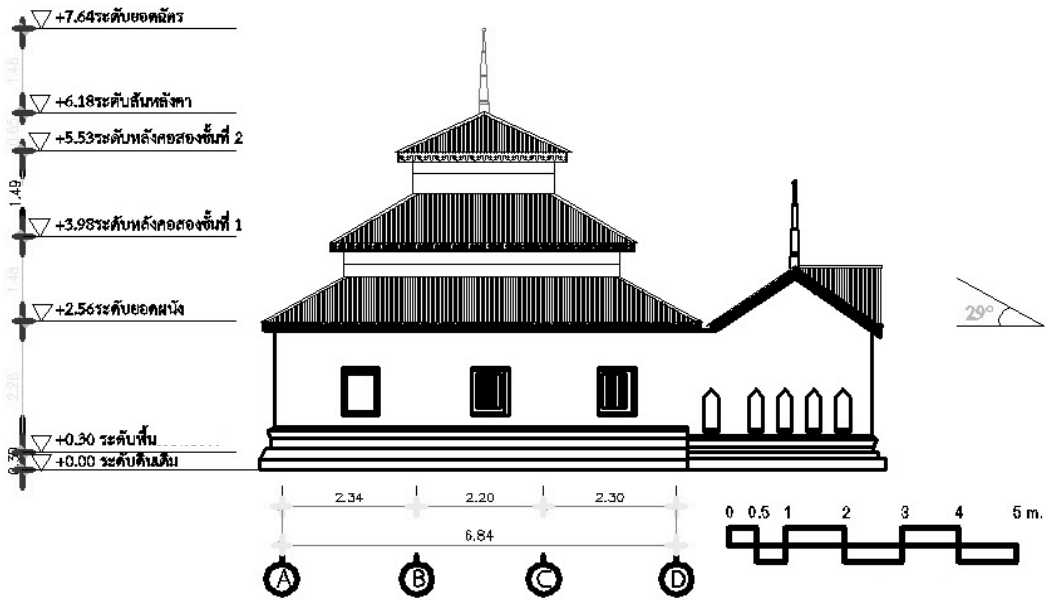
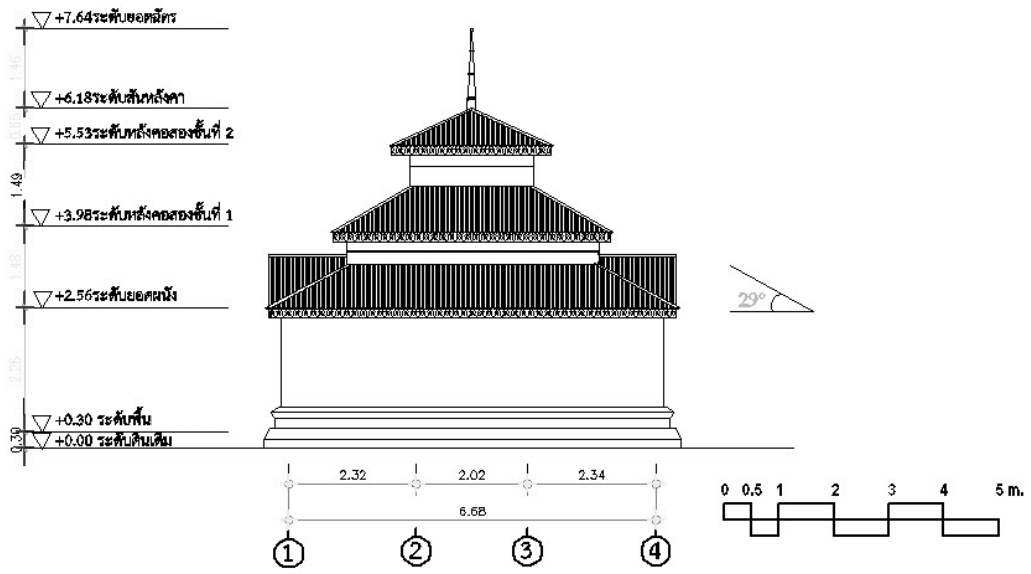
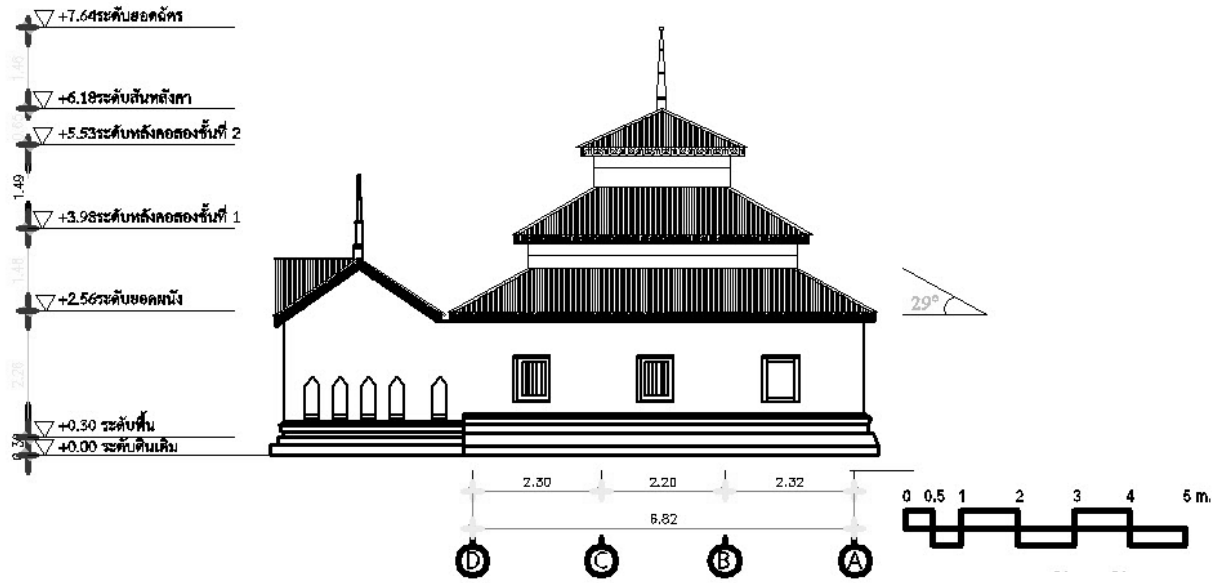
ภาพที่ 3.16 รูปด้านของอุโบสถวัดหลักศิลา

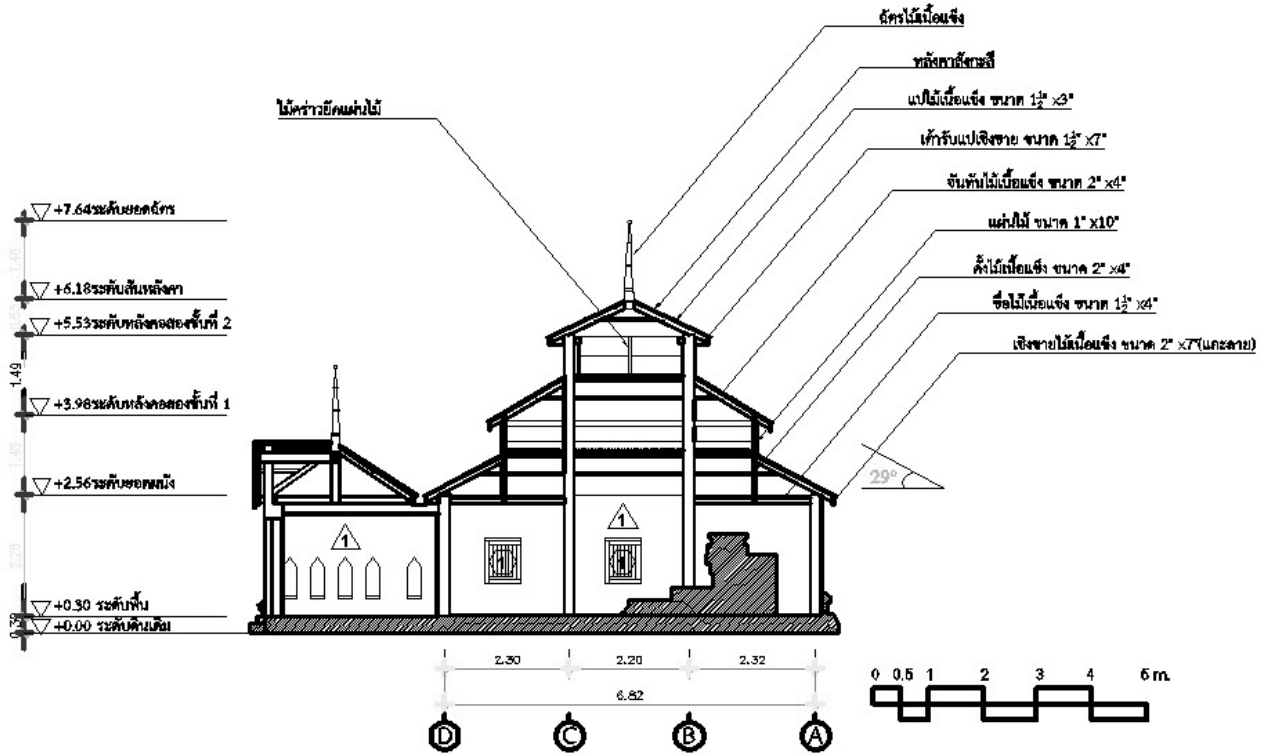
ภาพที่ 3.17 รูปตัดของอุโบสถวัดหลักศิลา

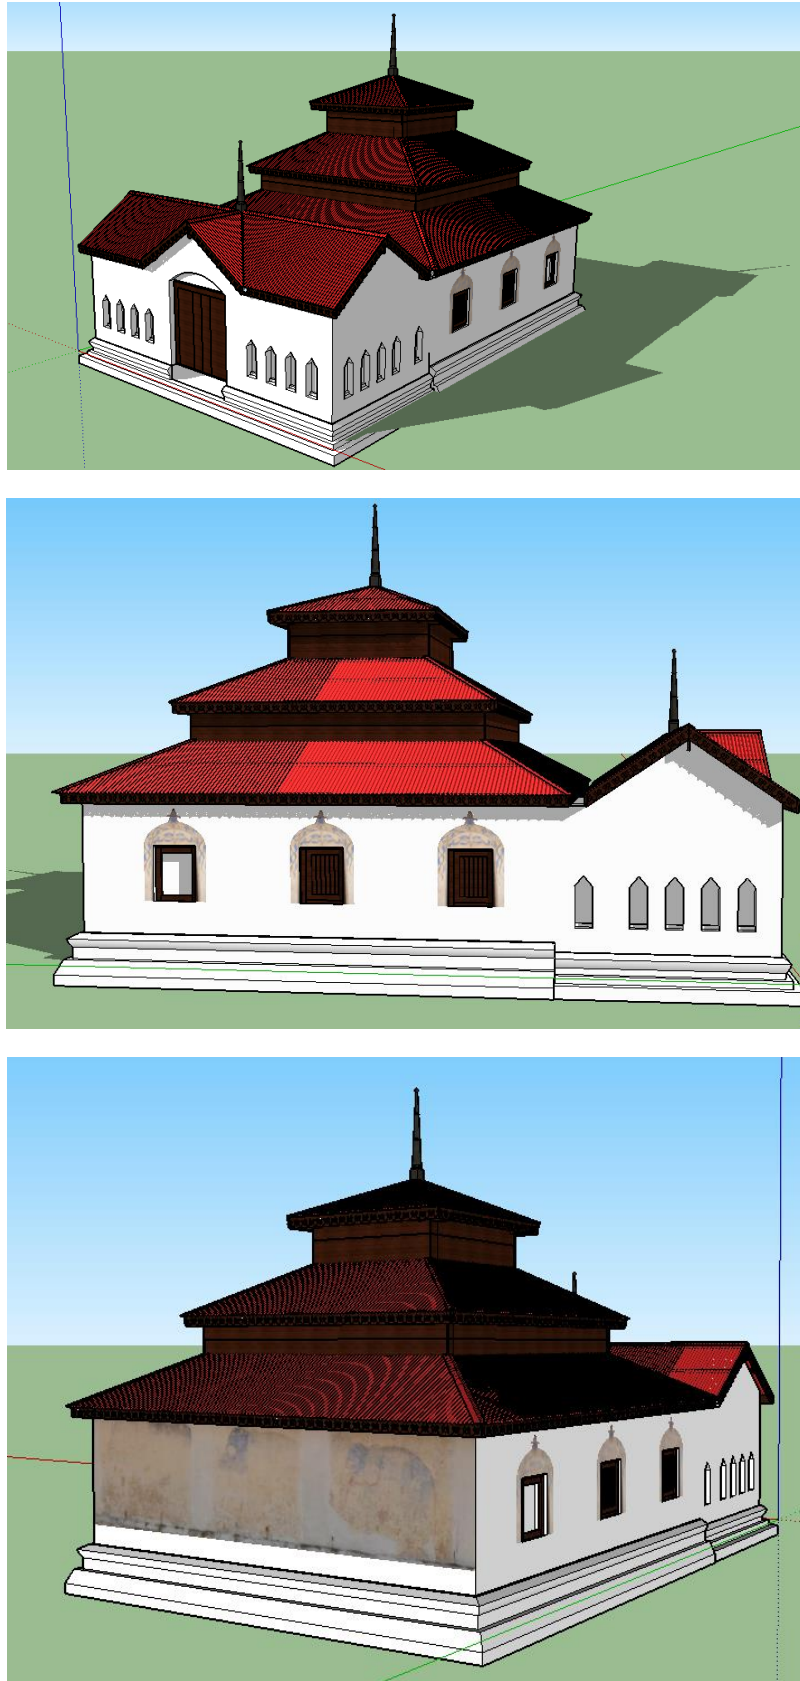
ภาพที่ 3.18 ทศนียภาพของอุโบสถวัดหลักศิลา

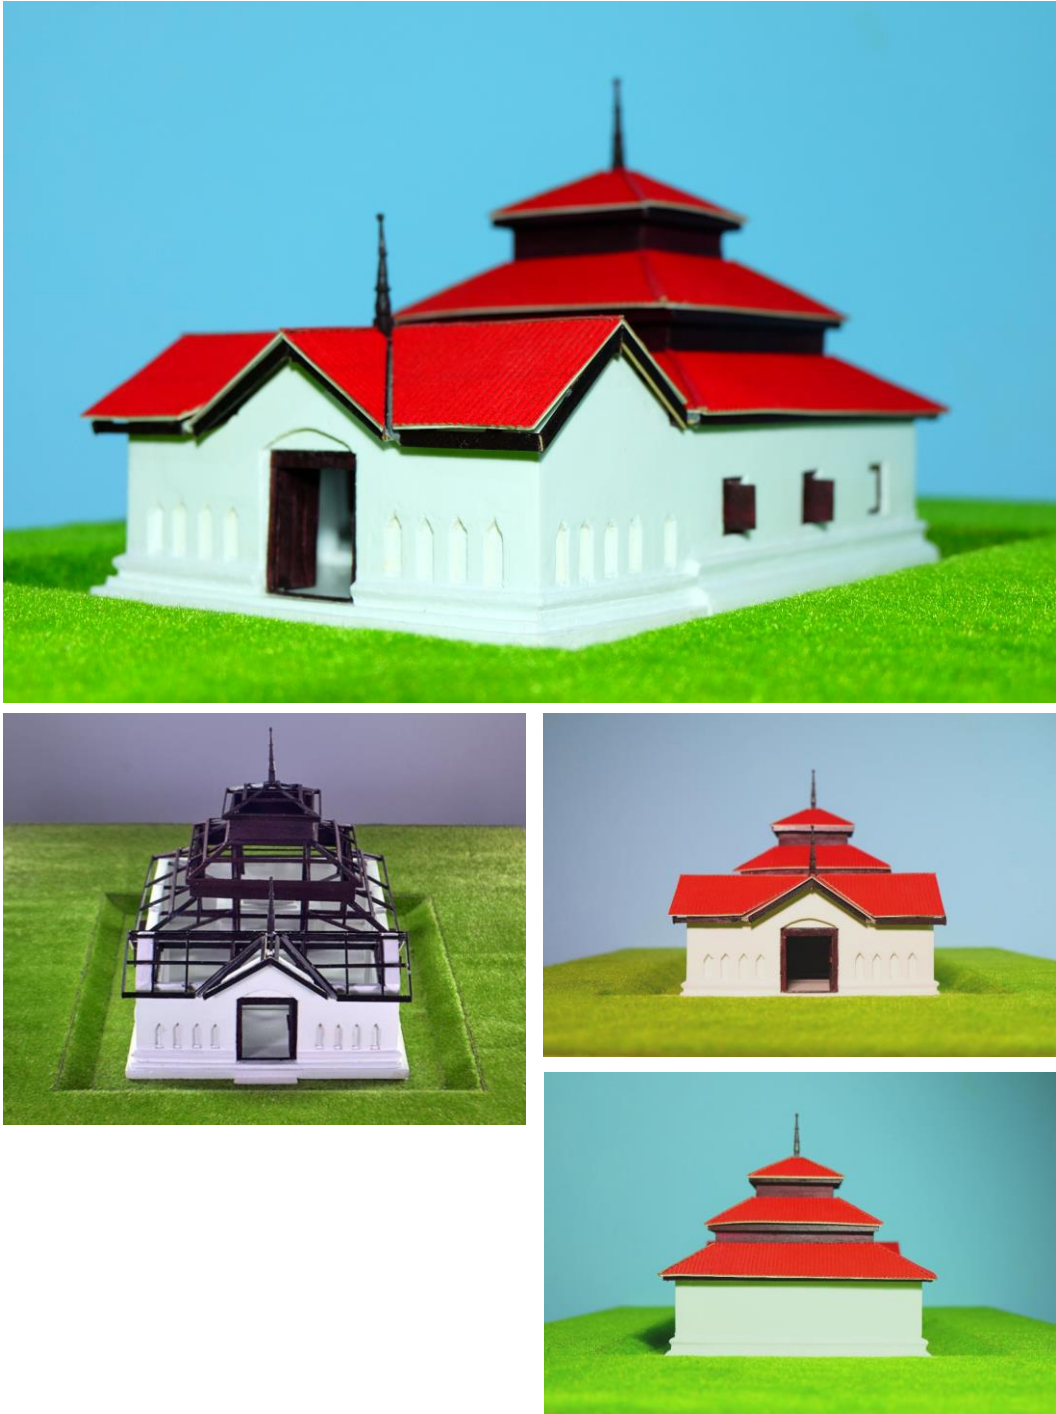
ภาพที่ 3.19 หุ่นจำลองของอุโบสถวัดหลักศิลา
