แผนบริหารการสอนประจำบทที่ 7

บทที่ 7

การศึกษาสถาปัตยกรรมพื้นถิ่นประเภทเรือนพักอาศัย

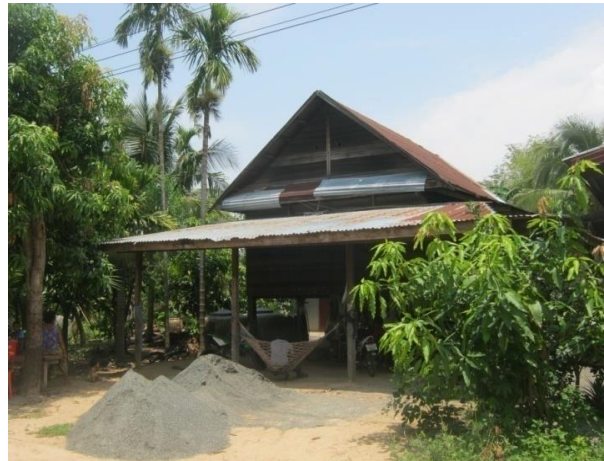
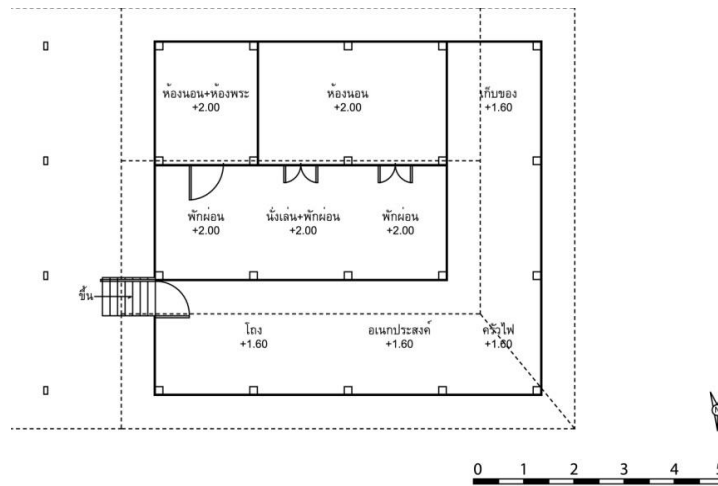
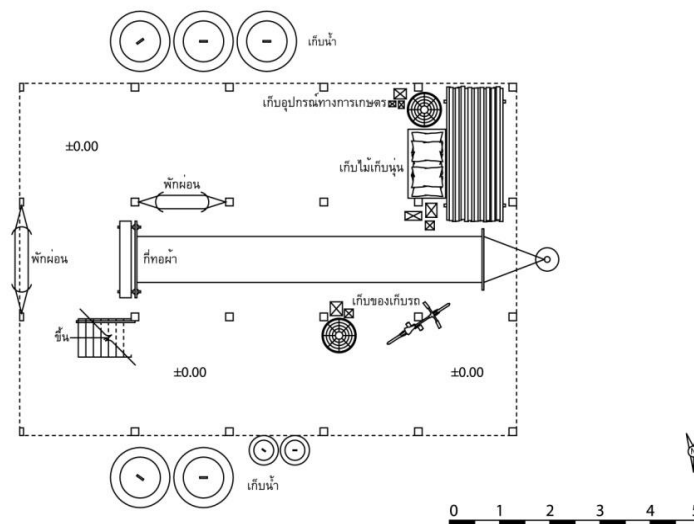
ภาพที่ 7.1 ทักษณียภาพและผังพื้นของบ้านเลขที่ 37 หมู่ 3 บ้านโคกขมื่น ตำบลโคกขมื่น อำเภอลำปลายาชี จังหวัดบุรีรัมย์

โครงสร้างหลัก โครงสร้างหลังคา ผนัง และพื้นเป็นโครงไม้เนื้อแข็งทั้งหมด ลักษณะของเรือนเป็นเรือนยก หลังคาจั่วมุงสังกะสีคลุม ส่วนเรือนใหญ่ต่อกับหลังคาเพิงหมาแหงนสำหรับส่วนโถง ทางเดิน และครัวไฟ หันหน้าจั่วไปทางทิศตะวันออก ติหน้าจั่วซ้อนเกล็ดแนวนอนเจาะช่องระบายอากาศ และหลังคาเพิงหมาแหงนยื่นคลุมพื้นที่หน้าบ้าน

ผนังบ้านทั้งภายใน และภายนอกเป็นผนังไม้เนื้อแข็งตีตามแนวนอนในส่วนของเรือนใหญ่สำหรับผนังโถงทางเดินด้านทิศเหนือของบ้านเป็นผนังลูกกรงไม้ระแนงตีตามแนวตั้งความกว้างระยะ 2 ช่วงเพื่อระบายอากาศ ผนังห้องครัวไฟเป็นผนังไม้ตีตามแนวนอนเว้นระยะด้านบน 40 เซนติเมตรเพื่อระบายควัน และอากาศในเวลาทำครัว และผนังห้องครัวไฟด้านทิศเหนือเป็นผนังสังกะสีความกว้างระยะ 1 ช่วง

พื้นชั้นบนเป็นพื้นไม้ตีชนไม้เข้าลิ้น ความต่างระดับของพื้นเรือนมีทั้งหมด 2 ระดับ ระดับพื้นโถงทางเดินสูงจากระดับพื้นดิน 1.60 เซนติเมตร ระดับพื้นห้องนอนสูงกว่าระดับพื้นโถงทางเดิน 40 เซนติเมตร พื้นชั้นล่างเป็นพื้นดินทึบอัดแน่นใต้ถุนโถงใช้นั่งเล่น พักผ่อน และเก็บของ อุปกรณ์ทางการเกษตร ประตูหน้าต่างเป็นบานเปิดไม้ทั้งหมด ประตูบานเปิดเดี่ยว ขนาด 90x2.00 เซนติเมตร ประตูบานเปิดคู่ ขนาด 1.20x1.80 เซนติเมตร หน้าต่างวงกบไม้เนื้อแข็งไม่มีบานเปิด ขนาด 50x80 เซนติเมตร ติผนังลูกกรงไม้ระแนงตีตามแนวตั้งปิดทึบบนวงกบหน้าต่างเพื่อกันขโมยขึ้นบ้าน บันไดเป็นบันไดไม้เนื้อแข็งขึ้นทางเดียว ลูกกรงบันไดไม้ มีชายคาปีกนกคลุมบันไดบ้าน เรือนพื้นดินดังกล่าวมีลักษณะทางกายภาพตามทัศนียภาพและผังพื้น

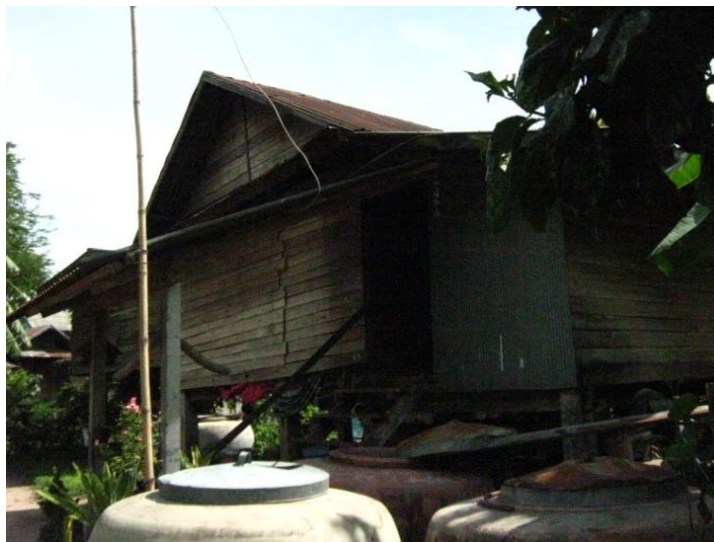
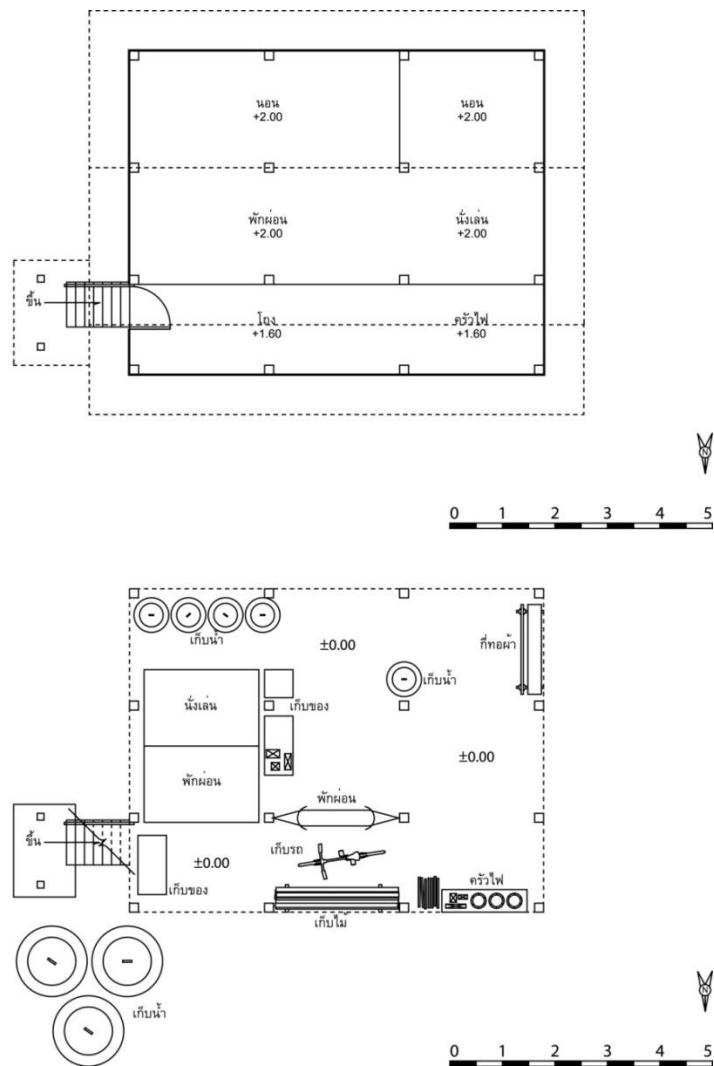
ภาพที่ 7.2 (ต่อ)

ภาพที่ 7.2 ทัศนียภาพและผังพื้นของบ้านเลขที่ 11 หมู่ 1 บ้านสวายจิกน้อย ตำบลสนวน อำเภอห้วยราช จังหวัดบุรีรัมย์

โครงสร้างหลัก โครงสร้างหลังคา ผนัง และพื้นเป็นโครงสร้างไม้เนื้อแข็งทั้งหมด ลักษณะของบ้านเป็นเรือนยก หลังคาจั่วมุงสังกะสีคลุมส่วนเรือนใหญ่ต่อกับหลังคาเพิงหมาแหงน สำหรับส่วนโถงทางเดิน หันหน้าจั่วไปทางทิศตะวันออก ใต้หน้าจั่วซ้อนเกล็ดแนวนอนเจาะช่องระบายอากาศ

ผนังบ้านทั้งภายใน และภายนอกเป็นผนังไม้ตีตามแนวนอนทั้งหลังทุกด้าน ในส่วนของโถงทางเดินด้านทิศตะวันออกและทิศตะวันตกเป็นผนังตีสังกะสี

พื้นชั้นบนเป็นพื้นแผ่นไม้ตีชนไม้เข้าลิ้น ความต่างระดับของพื้นเรือนมีทั้งหมด 2 ระดับ ระดับพื้นโถงทางเดิน และครัวไฟสูงจากระดับพื้นดิน 1.60 เมตร ระดับพื้นห้องนอนสูงกว่าโถงทางเดิน และครัวไฟ 40 เซนติเมตร พื้นชั้นล่างเป็นพื้นดินทุบอัดแน่นใต้ถุนโถงใช้พักผ่อนและเก็บของประตูเป็นบานเปิดไม้ทั้งหมด บันไดทางขึ้นบันไดและแม่บันไดเป็นไม้เนื้อแข็งขึ้นทางเดียว เรือนพื้นดินดังกล่าวมีลักษณะทางกายภาพตามทัศนียภาพและผังพื้น ดังภาพที่ 7.2

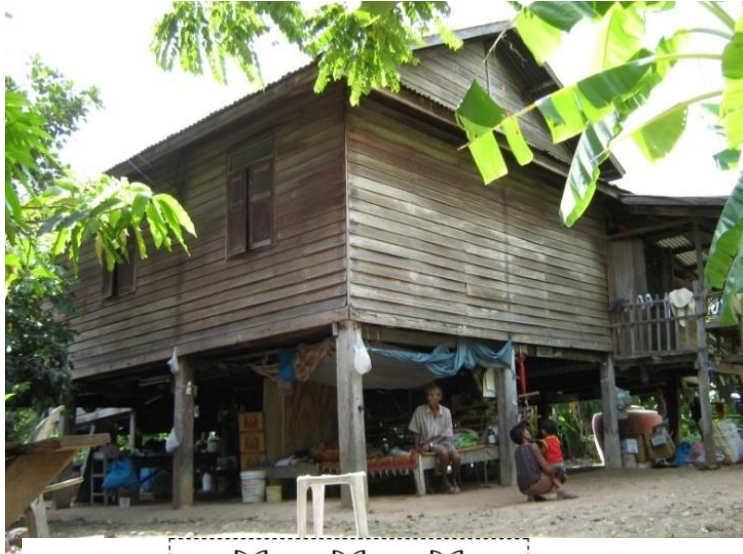
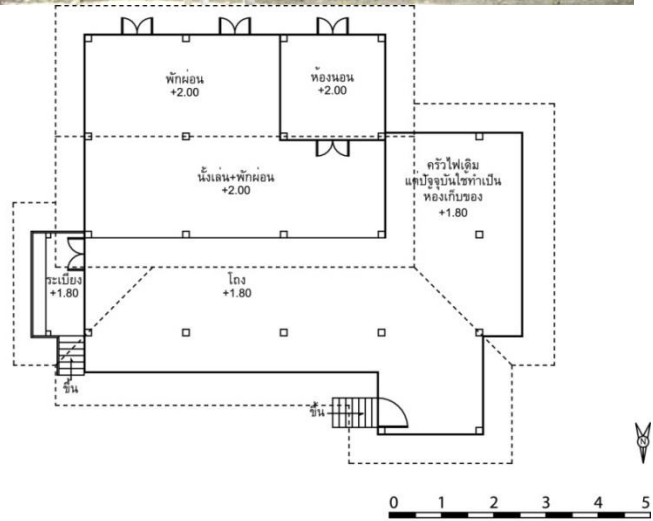
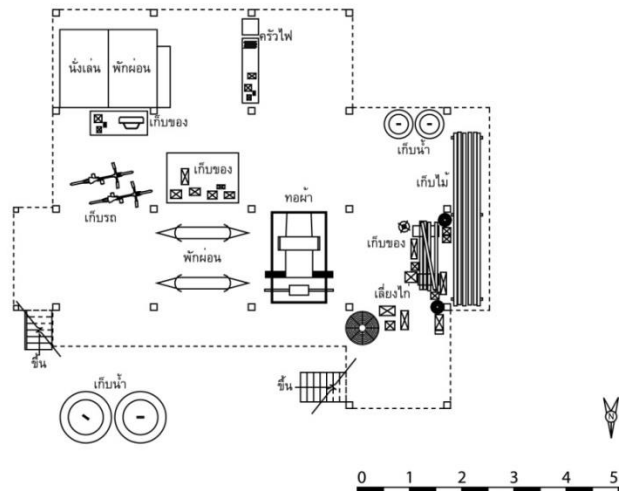
ภาพที่ 7.3 ทักษณียภาพและผังพื้นของบ้านเลขที่ 12 หมู่ 1 บ้านสวายจิกน้อย ตำบลสนวน อำเภอ
ห้วยราช จังหวัดบุรีรัมย์

พื้นชั้นบนเป็นพื้นไม้ตีชนไม้เข้าลิ้น ความต่างระดับของพื้นเรือนมีทั้งหมด 3 ระดับ ระดับ พื้นระเบียงสูงจากระดับพื้นดิน 1.60 เมตร ระดับพื้นโถงทางเดิน และครัวไฟสูงกว่าระดับพื้น ระเบียง 20 เซนติเมตร ระดับพื้นห้องนอน และพักผ่อนสูงกว่าโถงทางเดิน 40 เซนติเมตร พื้นชั้น ล่างเป็นพื้นดินทึบอัดแน่นใต้ถุนโล่งใช้นั่งเล่น พักผ่อน และเก็บของอุปกรณ์ทางการเกษตร ประตู หน้าต่างเป็นบานเปิดไม้ทั้งหมด ประตูบานเปิดคู่ ขนาด 1.20x1.60 เซนติเมตร หน้าต่างบานเปิด เดี่ยว ขนาด 45x80 เซนติเมตร ดูจะแปลกกว่าบ้านหลังอื่นๆ แต่บ้านหลังนี้ใช้หน้าต่างเล็กกว่า ปกติ ที่เป็นเช่นนี้เพราะในสมัยก่อนพื้นที่บริเวณนี้มีโจนมีขโมยขึ้นบ้าน และสัตว์เลื้อยอยู่บ่อยครั้ง ในส่วนของบันไดทางขึ้น แม่บันไดและลูกบันไดเป็นไม้เนื้อแข็งขึ้นทางเดียว ไม่มีลูกกรงบันได

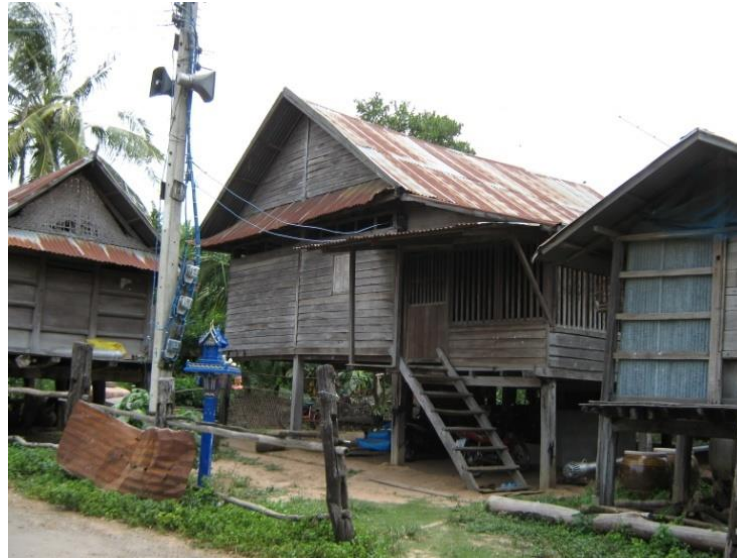
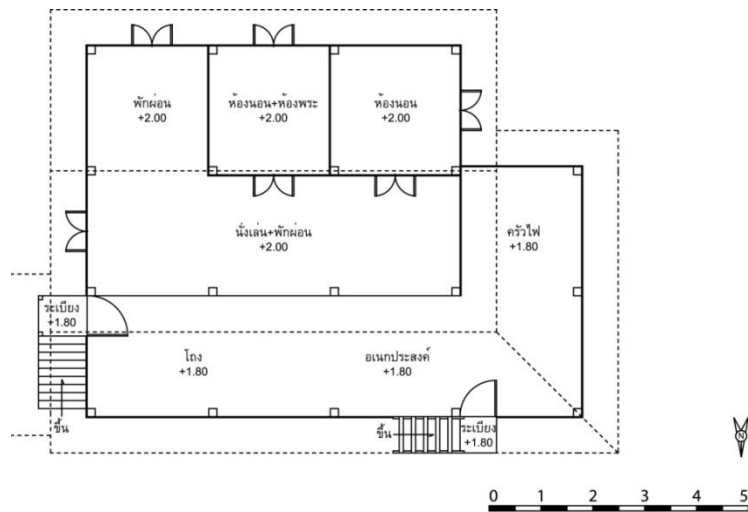
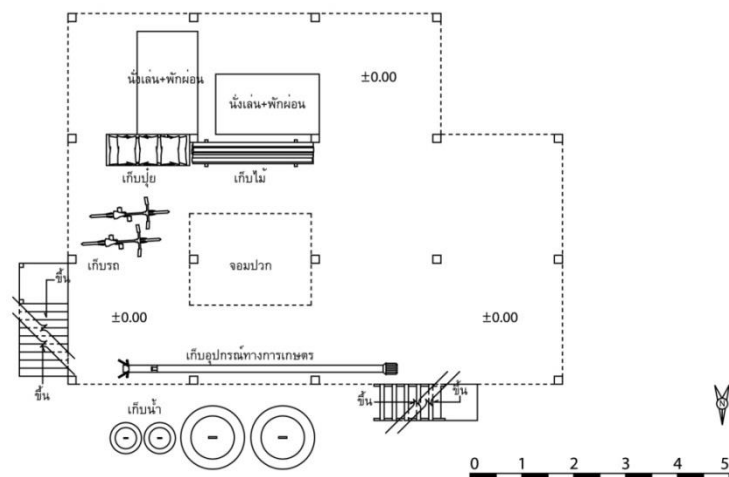
ภาพที่ 7.4 ทักษณียภาพและผังพื้นของบ้านเลขที่ 42 หมู่ 1 บ้านสวายจิกน้อย ตำบลสนวน อำเภอ
ห้วยราช จังหวัดบุรีรัมย์

พื้นชั้นบนเป็นพื้นไม้ตีชนไม่เข้าลิ้น ความต่างระดับของพื้นเรือนมีทั้งหมด 2 ระดับ ระดับพื้นโรงทางเดิน และครัวไฟสูงจากระดับพื้นดิน 1.80 เซนติเมตร ระดับพื้นห้องนอน และชานพักผ่อนสูงกว่าระดับพื้นโรงทางเดิน และครัวไฟ 20 เซนติเมตร พื้นชั้นล่างเป็นพื้นดินทุบอัดแน่น ใต้ถุนโล่งใช้นั่งเล่น พักผ่อน และเก็บของอุปกรณ์ทางการเกษตร ประตูหน้าต่างเป็นบานเปิดไม้ทั้งหมด ประตูบานเปิดเดี่ยว ขนาด 90x2.00 เซนติเมตร ประตูบานเปิดคู่ ขนาด 1.20x1.60 เซนติเมตร หน้าต่างเป็นบานเปิดคู่ ขนาด 90x80 เซนติเมตร บันไดเป็นบันไดไม้เนื้อแข็งขึ้นทางเดียว ลูกกรงบันไดไม้ มีชายคาปีกนกคลุมบันไดบ้าน

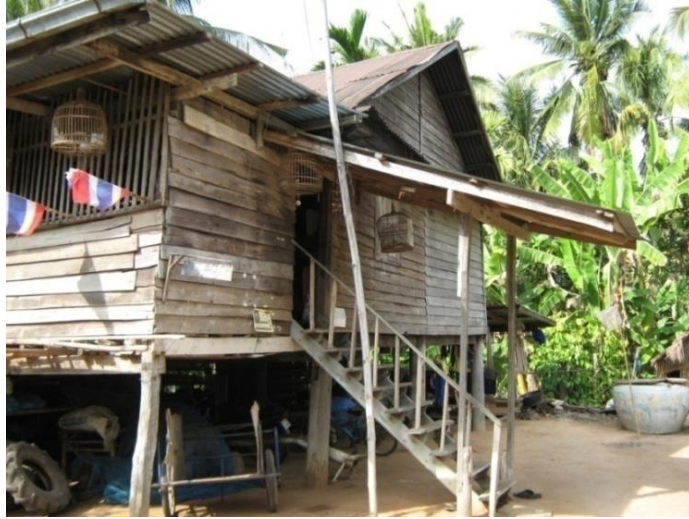
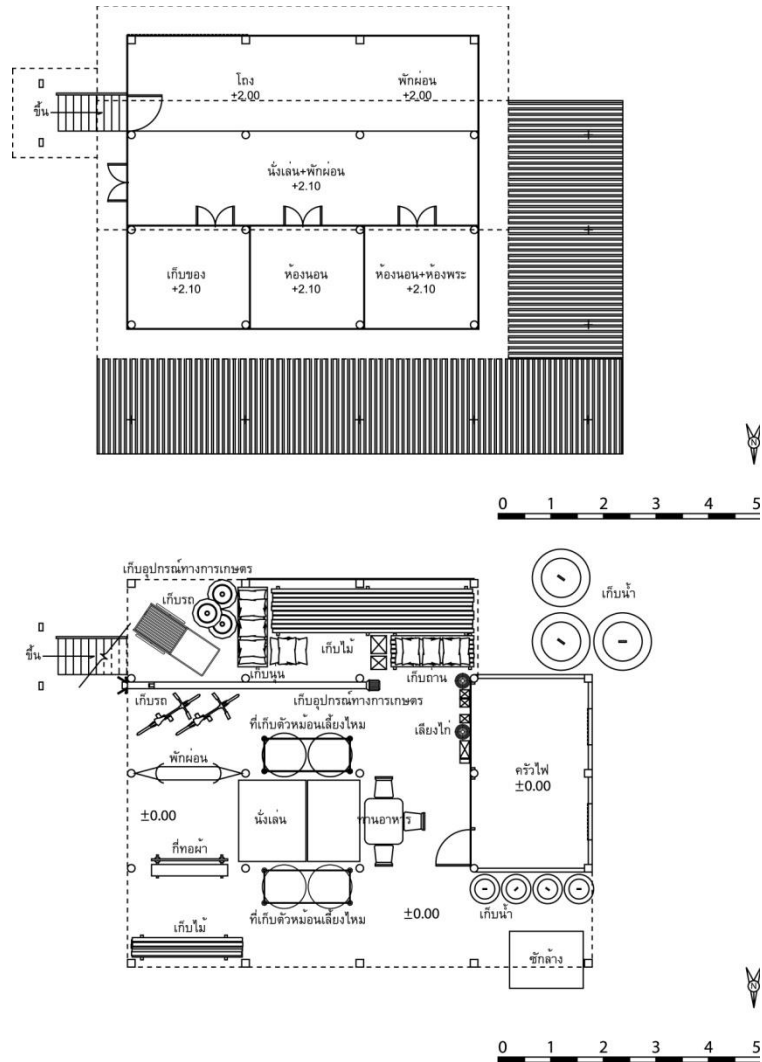
ภาพที่ 7.5 ทศนิยมภาพและผังพื้นของบ้านเลขที่ 7 หมู่ 2 บ้านสนวนนอก ตำบลสนวน อำเภอ
ห้วยราช จังหวัดบุรีรัมย์

โครงสร้างหลัก โครงสร้างหลังคา ผนัง และพื้นเป็นโครงไม้เนื้อแข็งทั้งหมด ลักษณะของ เรือนเป็นเรือนเกย หลังคาจั่วมุงสังกะสีคลุมส่วนเรือนใหญ่ต่อกับหลังคาเพิงหมาแหงน หันหน้าจั่ว ไปทางทิศตะวันออก หน้าจั่วด้านในตีระแนงไม้หมากตามแนวตั้งเพื่อกันขโมยเข้าภายในห้อง ผนัง บ้านชั้นบนทั้งภายในและภายนอกเป็นผนังไม้ฝาตีตามแนวนอนระดับได้วงกบหน้าต่างไปจนถึง เหนือระดับวงกบหน้าต่าง และผนังตีตามแนวนอนผสมกับผนังลูกกรงไม้ระแนงด้านบนความ กว้างตลอดช่วงเสาประมาณ 1 ห้องเสา กันผนังด้านในด้วยฝาไม้ความกว้างตลอดช่วงเสาของห้อง แบบ 1 ห้องเสา หน้าต่างเป็นหน้าต่างบานไม้เปิดคู่ 1 บาน และหน้าต่างวงกบไม้เนื้อแข็งไม่มีบาน เปิดขนาด 40x50 เซนติเมตร ดูจะแปลกกว่าเรือนหลังอื่นๆ เพราะปกติจะเป็นหน้าต่างบานไม้ แต่เรือนหลังนี้ใช้หน้าต่างเล็กกว่าปกติ ที่เป็นเช่นนี้เพราะในสมัยก่อนพื้นที่บริเวณนี้มีโจรมีขโมย ขึ้นบ้านและสัตว์เลื้อยอยู่บ่อยครั้ง ประตูบานเปิดไม้ ผนังคร่าวไฟในส่วนต่อเติมใหม่เป็นผนังก่ออิฐ ฉาบปูน ผนังทางด้านทิศตะวันออกเป็นผนังฝาไม้ไผ่ขัดแตะ หน้าต่างลูกกรงไม้ไผ่ ประตูบานเปิดไม้ ไผ่ขัดแตะ พื้นชั้นบนเป็นพื้นไม้เนื้อแข็งตีชนไม้เข้าลิ้น ความต่างระดับของพื้นเรือนมีทั้งหมด 2 ระดับ ระดับพื้นชานอเนกประสงค์สูงจากระดับพื้นดิน 2.00 เมตร ระดับพื้นห้องนอนและชาน พักผ่อนสูงกว่าชานอเนกประสงค์ 10 เซนติเมตร พื้นชั้นล่างเป็นพื้นดินทุบอัดแน่นใต้ถุนสูงใช้ทำ กิจกรรม พักผ่อน เก็บไม้ และเก็บของทางการเกษตร ส่วนของบันไดทางขึ้นบันไดและแม่บันได เป็นไม้เนื้อแข็งชั้นทางเดียว ลูกกรงบันไดไม้ มีชายคาปีกนกคลุมบันไดบ้าน และมีเสาสองต้นรับ ชายคาปีกนก

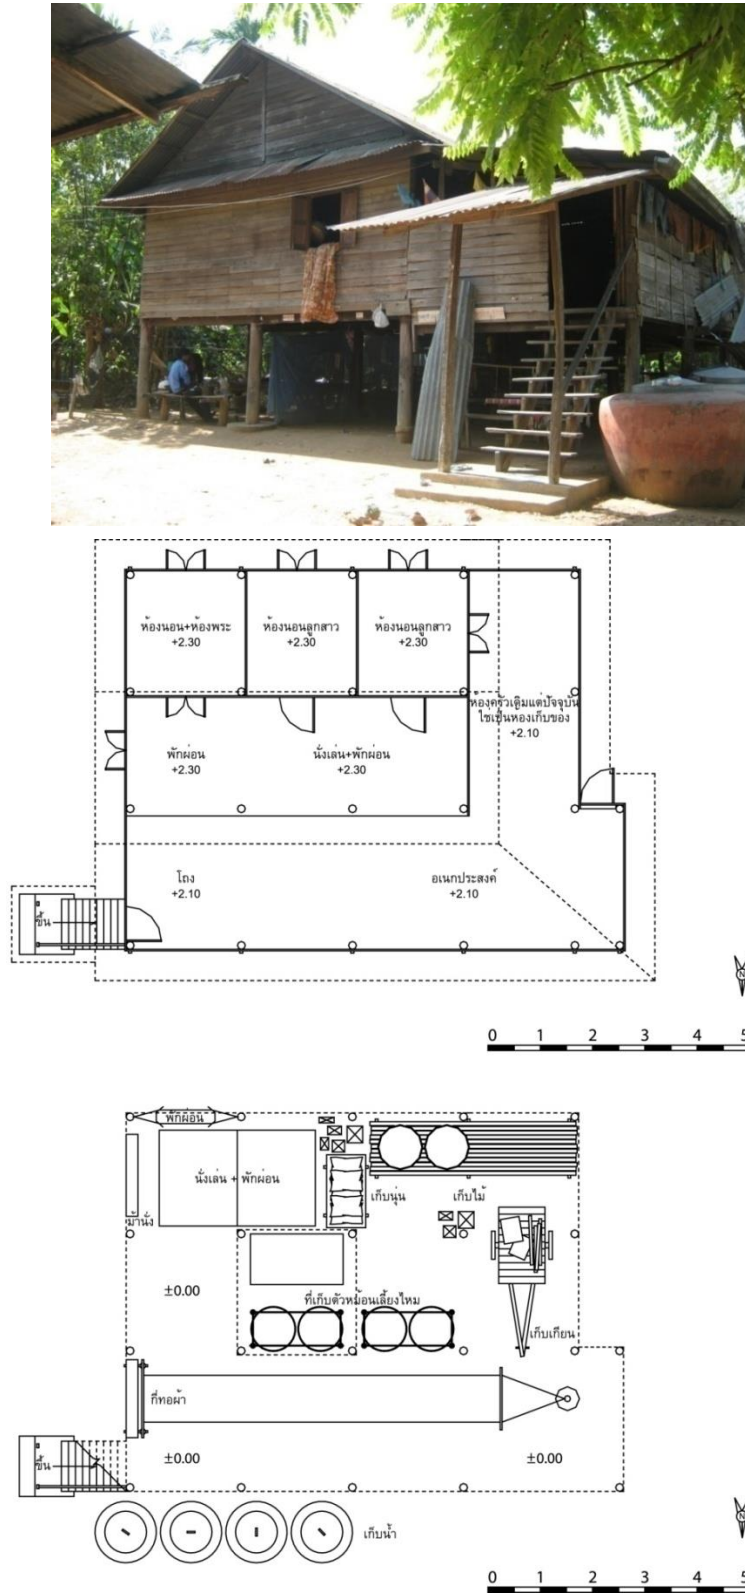
ภาพที่ 7.7 ทศนิยมภาพและผังพื้นของบ้านเลขที่ 76 หมู่ 3 บ้านสนวนใน ตำบลสนวน อำเภอห้วยราช จังหวัดบุรีรัมย์

ตัวเรือนชั้นบนด้านทิศใต้ใช้เป็นห้องนอน 2 ห้อง และห้องนอนและห้องพระ 1 ห้อง จะมีหน้าต่างบานเปิดคู่ห้องละ 1 บาน เรียงตามแนว ซึ่งรับลมทางทิศใต้ได้ดี

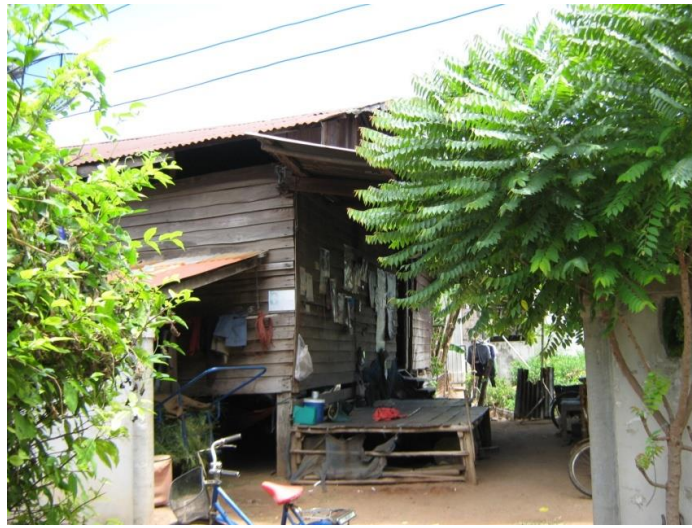
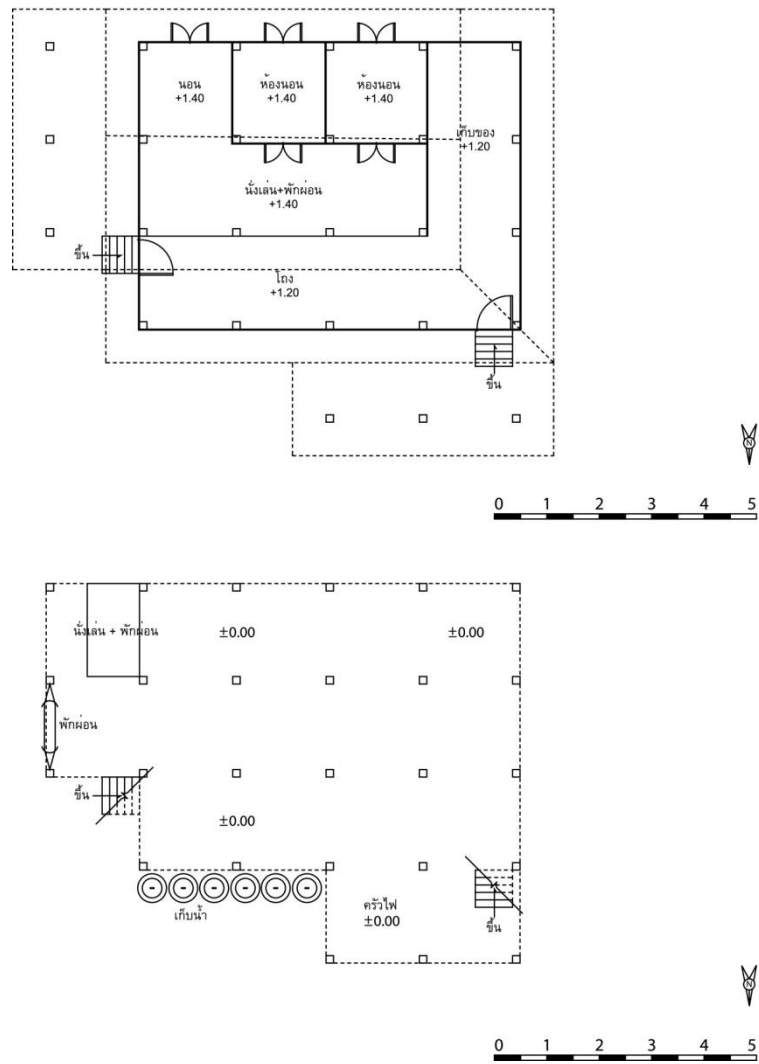
ภาพที่ 7.8 ทศนิยมภาพและผังพื้นของบ้านเลขที่ 11 หมู่ 1 บ้านตะแบก ตำบลโคกยาง อำเภอ
ประโคนชัย จังหวัดบุรีรัมย์

ประตูหน้าต่างเป็นบานเปิดไม้ทั้งหมด ประตูบานเปิดเดี่ยว ขนาด 90x2.00 เซนติเมตร ประตูบานเปิดคู่ ขนาด 1.20x1.60 เซนติเมตร หน้าต่างบานเปิดคู่ ขนาด 90x80 เซนติเมตร บันไดไม้ขึ้นทางเดียว ไม่มีลูกกรงบันได

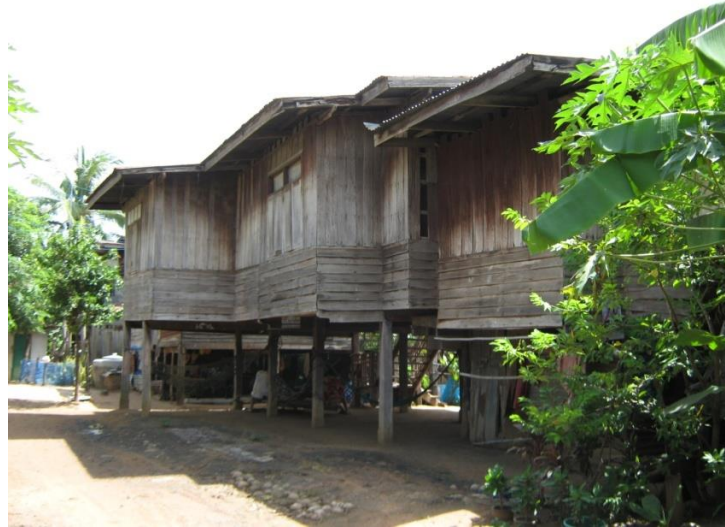
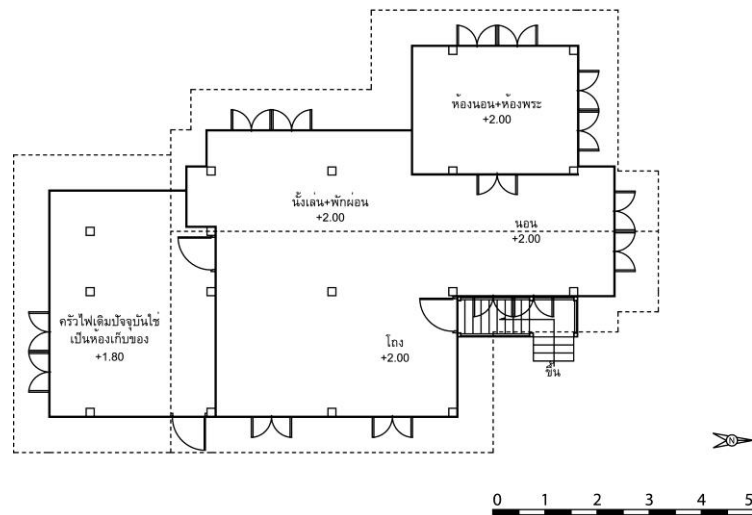
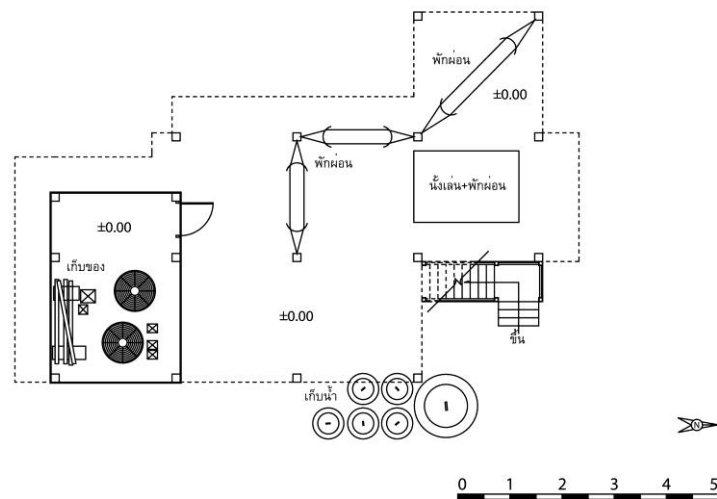
ภาพที่ 7.9 ทักษณียภาพและผังพื้นของบ้านเลขที่ 60 หมู่ 1 บ้านตะแบก ตำบลโคกย่าง อำเภอลำทะเมนชัย จังหวัดบุรีรัมย์

โครงสร้างหลัก โครงสร้างหลังคา ผนัง และพื้นเป็นโครงสร้างไม้เนื้อแข็งทั้งหมด ลักษณะของบ้านเป็นเรือนยก หลังคาจั่วมุงสังกะสีความลาดเอียงไม่สูงมากนัก หันหน้าจั่วไปทางทิศเหนือ ผนังบ้านทั้งภายใน และภายนอกเป็นผนังไม้ตีตามแนวนอนระดับใต้วงกบหน้าต่าง และตีตามแนวตั้งเหนือระดับวงกบหน้าต่างมีช่องแสงกระจกฝ้าติดตาย พื้นชั้นบนเป็นพื้นไม้ตีชนเข้าลิ้น ความต่างระดับของพื้นเรือนมีทั้งหมด 2 ระดับ ระดับพื้นห้องเก็บของสูงจากระดับพื้นดิน 1.80 เซนติเมตร ระดับพื้นห้องนอนสูงกว่าระดับพื้นห้องเก็บของ 20 เซนติเมตร พื้นชั้นล่างเป็นพื้นดิน ทบอัดแน่นใต้ถุนโล่งใช้นั่งเล่น พักผ่อน และเก็บของ ประตูหน้าต่างเป็นบานเปิดไม้ทั้งหมด บันไดไม้ขึ้นทางเดียว ลูกกรงบันไดไม้เนื้อแข็ง

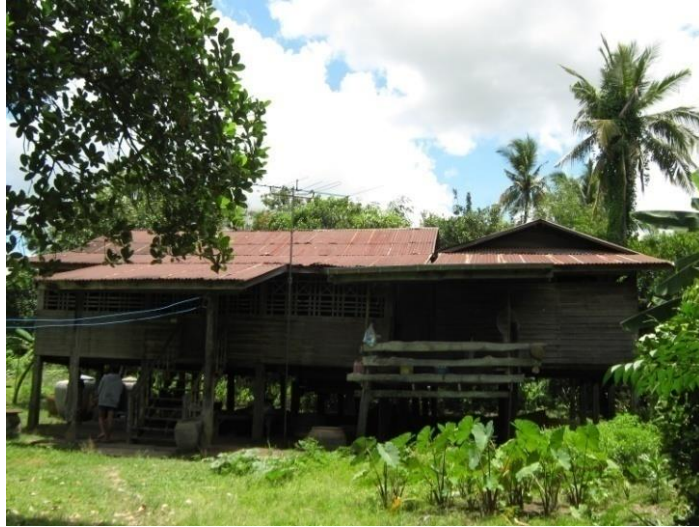
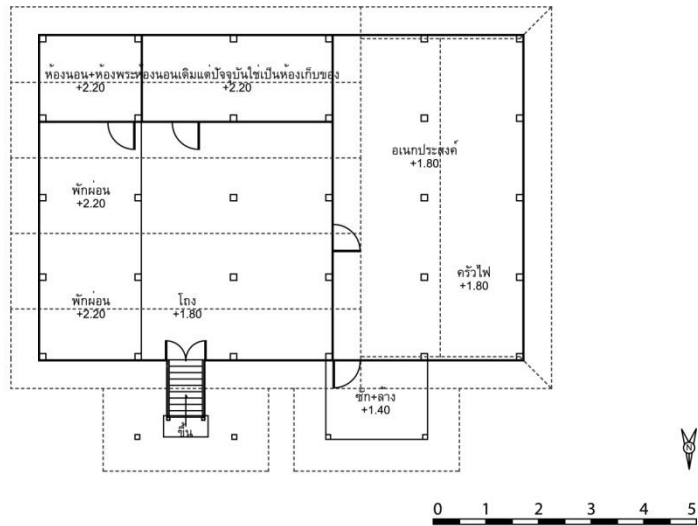
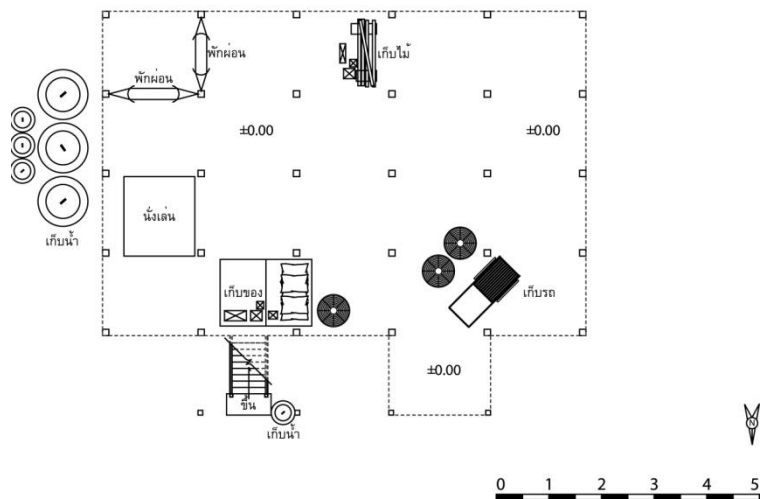
ภาพที่ 7.10 ทักษณียภาพและผังพื้นของบ้านเลขที่ 12 หมู่ 4 บ้านตาเหล็ก ตำบลหนองปล่อง อำเภอลำสนธิ จังหวัดบุรีรัมย์

พื้นชั้นบนเป็นพื้นเนื้อแข็งไม้ตีชนไม้เข้าลิ้น ความต่างระดับของพื้นเรือนมีทั้งหมด 3 ระดับ พื้นชั้นล่างเป็นพื้นดินทุบอัดแน่นใต้ถุนโล่งใช้นั่งเล่น พักผ่อน และเก็บของ ไม่มีหน้าต่าง บันไดเป็นบันไดไม้เนื้อแข็งขึ้นทางเดียว ลูกกรงบันไดไม้ มีชายคาปีกนกคลุมบันไดบ้าน

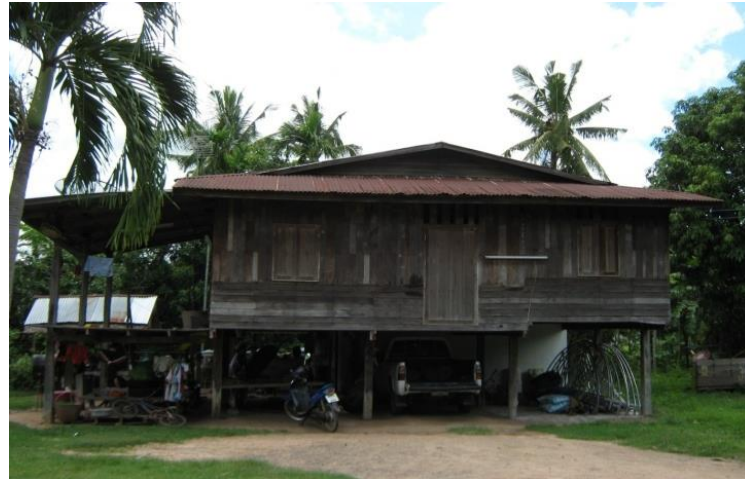
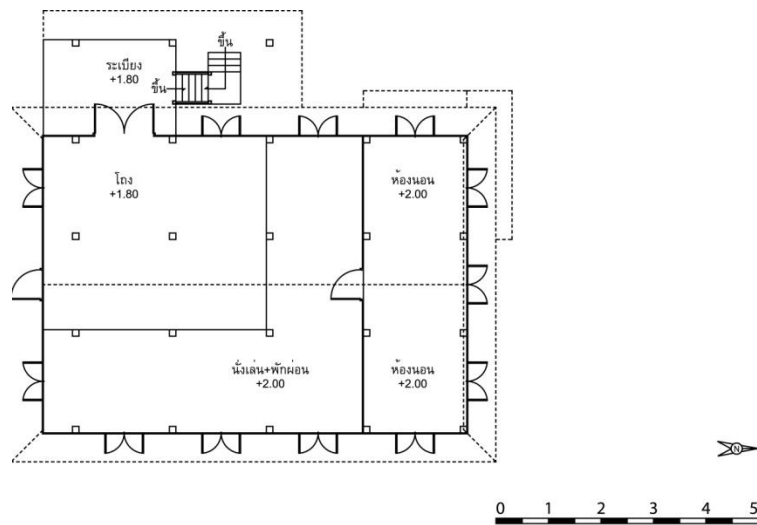
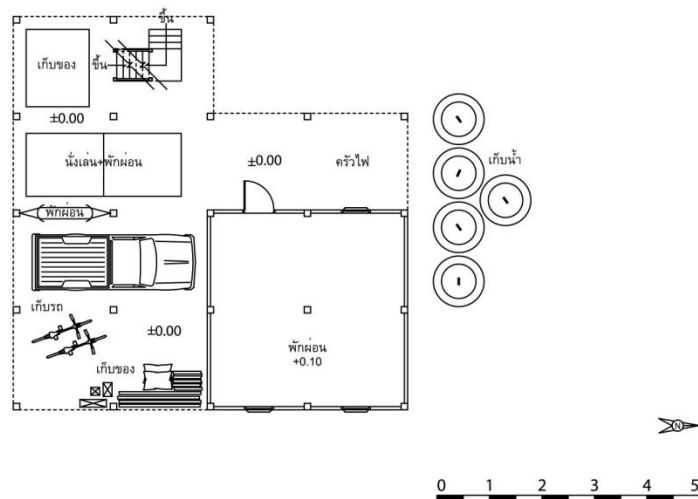
ภาพที่ 7.12 ทรรศนียภาพและผังพื้นของบ้านเลขที่ 27 หมู่ 4 บ้านตาเหล็ง ตำบลหนองปล่อง อำเภอลำสนธิ จังหวัดบุรีรัมย์

พื้นชั้นบนเป็นพื้นไม้ตีชนไม่เข้าลิ้น ความต่างระดับของพื้นเรือนมีทั้งหมด 2 ระดับ ระดับพื้นโ่งสูงจากระดับพื้นดิน 1.80 เซนติเมตร ระดับพื้นห้องนอนสูงกว่าระดับพื้นโ่งทางเดินกว่า 20 เซนติเมตร ประตูหน้าต่างเป็นบานเปิดไม้ทั้งหมด ประตูบานเปิดเดี่ยว ขนาด 90x2.00 เซนติเมตร ประตูบานเปิดคู่ ขนาด 1.80x2.00 เซนติเมตร หน้าต่างเป็นบานเปิดคู่ ขนาด 90x80 เซนติเมตร บันไดเป็นบันไดไม้เนื้อแข็งขึ้นทางเดียว ลูกกรงบันไดไม้

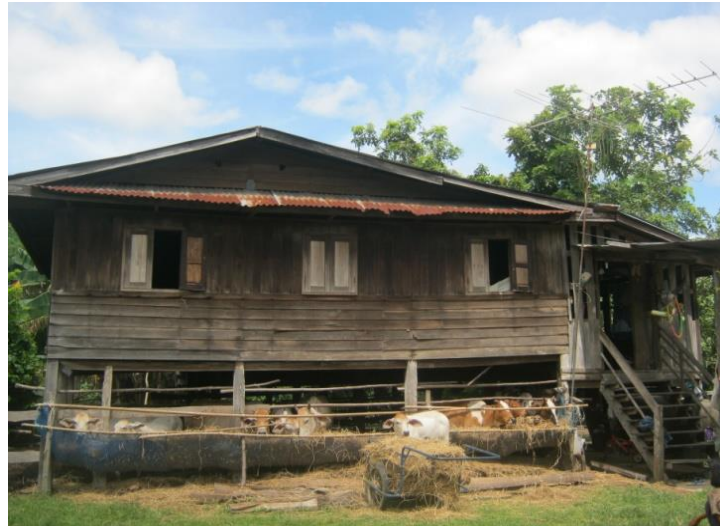
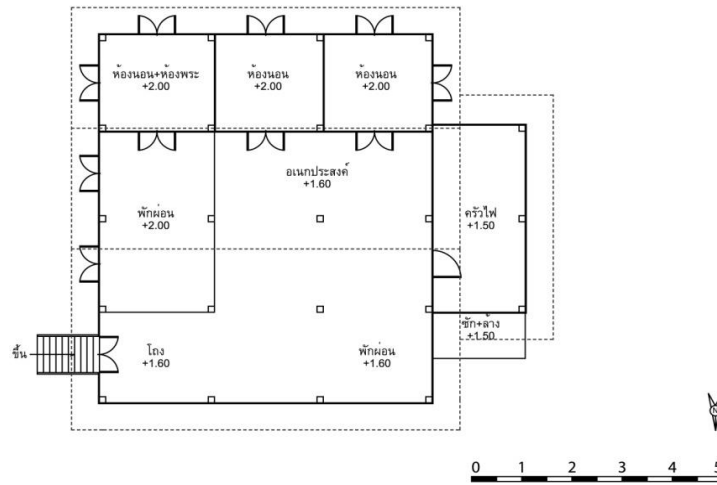
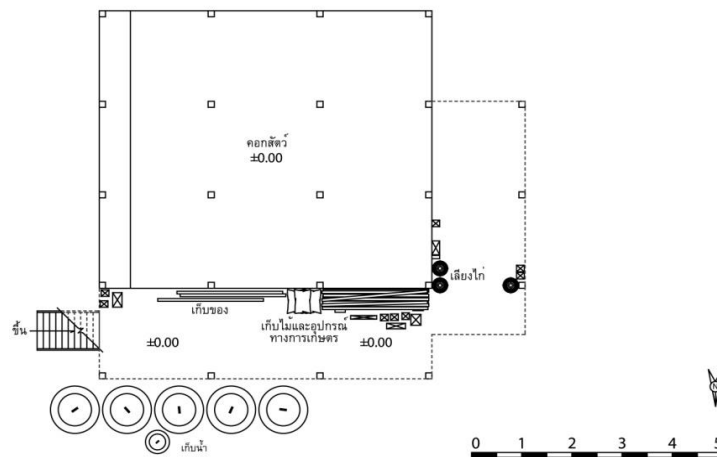
ภาพที่ 7.13 ทรรศนียภาพและผังพื้นของบ้านเลขที่ 88 หมู่ 4 บ้านตาเหล็ก ตำบลหนองปล่อง อำเภอลำสนธิ จังหวัดบุรีรัมย์

พื้นชั้นบนเป็นพื้นไม้ตีชนไม่เข้าลิ้น ความต่างระดับของพื้นเรือนมีทั้งหมด 3 ระดับ ระดับพื้นโรงทางเดินสูงจากระดับพื้นดิน 1.60 เซนติเมตร ระดับพื้นห้องนอนสูงกว่าระดับพื้นโรงทางเดิน 40 เซนติเมตร ระดับพื้นครัวไฟต่ำกว่าระดับพื้นโรงทางเดิน 10 เซนติเมตร พื้นชั้นล่างเป็นพื้นดินทุบอัดแน่นใต้ถุนโล่งใช้เลี้ยงสัตว์ และเก็บของอุปกรณ์ทางการเกษตร ประตูหน้าต่างเป็นบานเปิดไม้ทั้งหมด ประตูบานเปิดเดี่ยว ขนาด 90x2.00 เซนติเมตร ประตูบานเปิดคู่ ขนาด 1.20x2.00 เซนติเมตร หน้าต่างบานเปิดคู่ ขนาด 90x1.00 เซนติเมตร บันไดเป็นบันไดไม้เนื้อแข็งขึ้นทางเดียว ลูกกรงบันไดไม้ มีชายคาปีกนกคลุมบันไดบ้าน

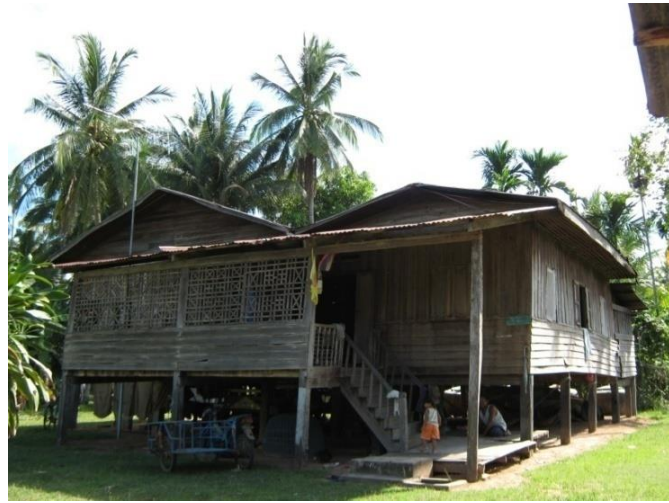
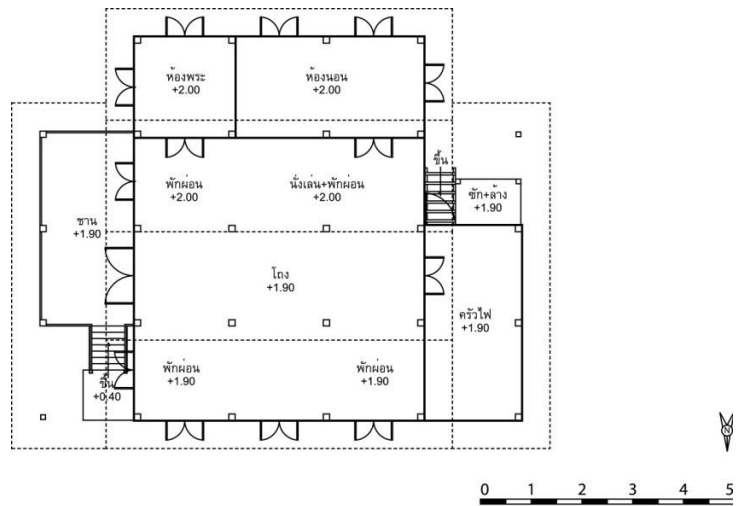
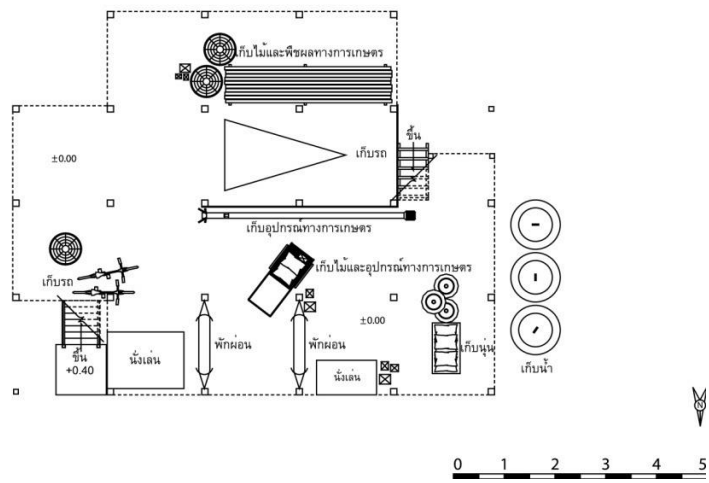
ภาพที่ 7.14 ทัศนียภาพและผังพื้นของบ้านเลขที่ 37 หมู่ 1 บ้านหนองยายพิมพ์ ตำบลหนองยายพิมพ์ อำเภอนางรอง จังหวัดบุรีรัมย์

ประตูหน้าต่างเป็นบานเปิดไม้ทั้งหมดไม่มีช่องแสง ประตูบานเปิดเดี่ยว ขนาด 90x2.00 เซนติเมตร ประตูบานเปิดคู่ ขนาด 1.20x2.00 เซนติเมตร หน้าต่างบานเปิดคู่ ขนาด 90x1.00 เซนติเมตร บันไดเป็นบันไดไม้เนื้อแข็งขึ้นทางเดียว ลูกกรงบันไดไม้

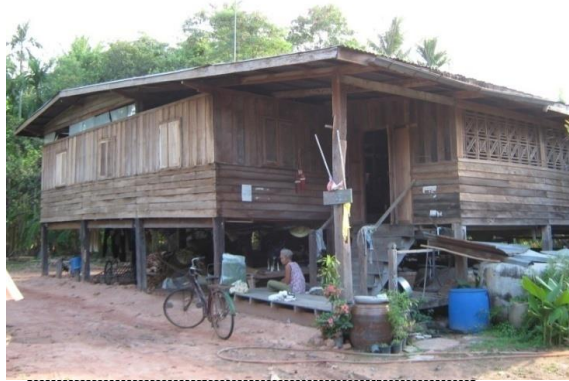
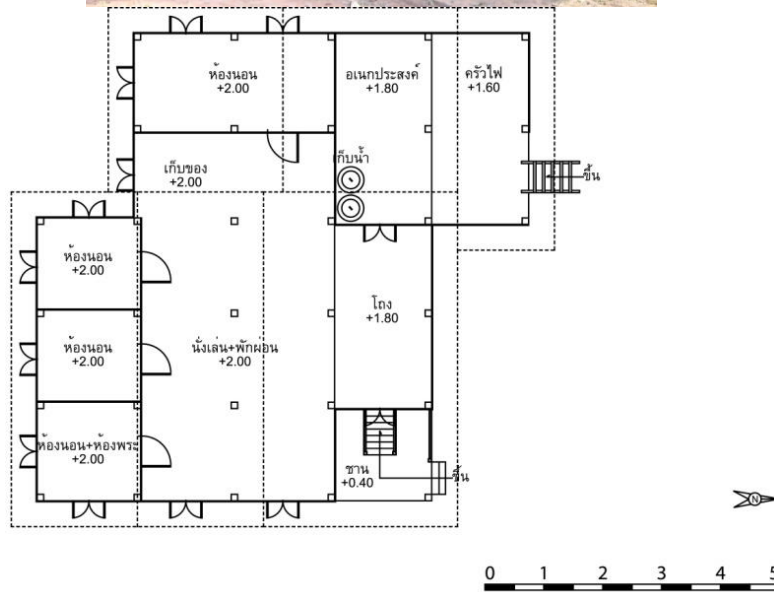
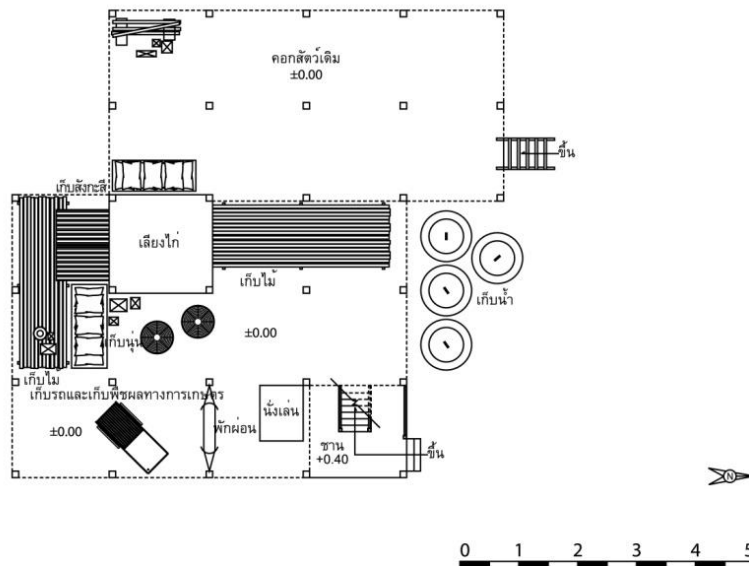
ภาพที่ 7.16 ทัศนียภาพและผังพื้นของบ้านเลขที่ 48 หมู่ 1 บ้านหนองยายพิมพ์ ตำบลหนองยายพิมพ์ อำเภอนางรอง จังหวัดบุรีรัมย์

ประตูหน้าต่างเป็นบานเปิดไม้ทั้งหมดไม่มีช่องแสง ประตูทางขึ้นเป็นประตูบานเฟี้ยมไม้
แบบไม้แผ่นเดียว ประตูบานเปิดเดี่ยว ขนาด 90x2.00 เซนติเมตร ประตูบานเปิดคู่ ขนาด
1.20x2.00 เซนติเมตร หน้าต่างบานเปิดคู่ ขนาด 90x1.00 เซนติเมตร บันไดเป็นบันไดไม้เนื้อแข็ง
ขึ้นทางเดียว มีชานพักบันไดไม่มีลูกกรงบันได

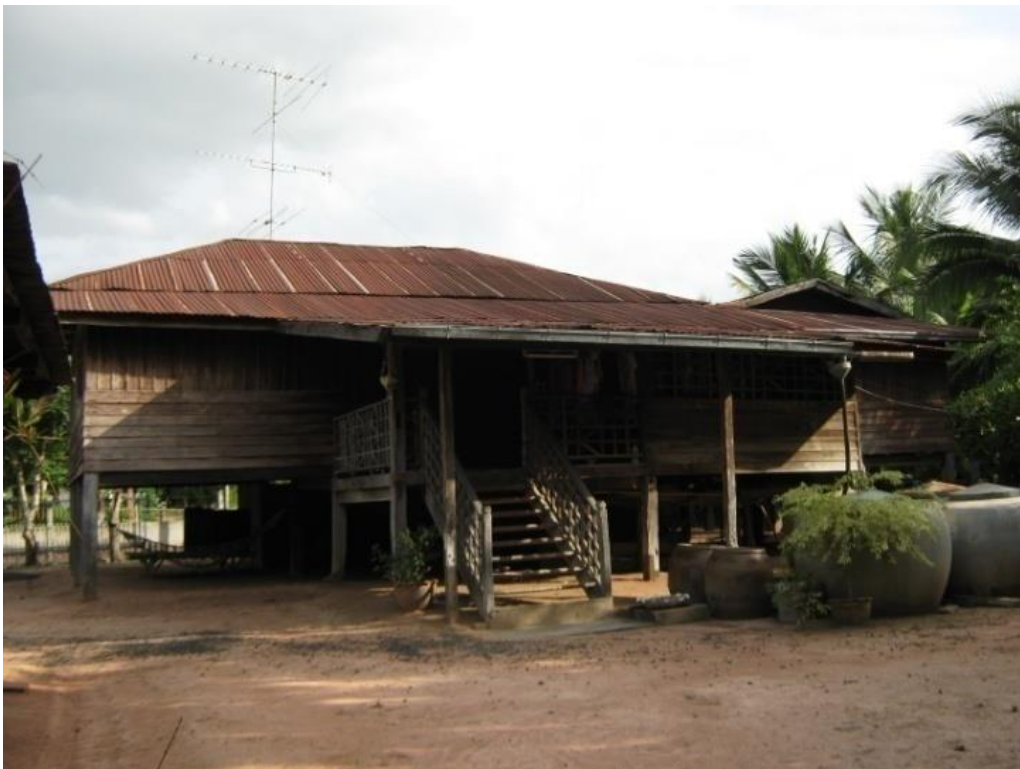
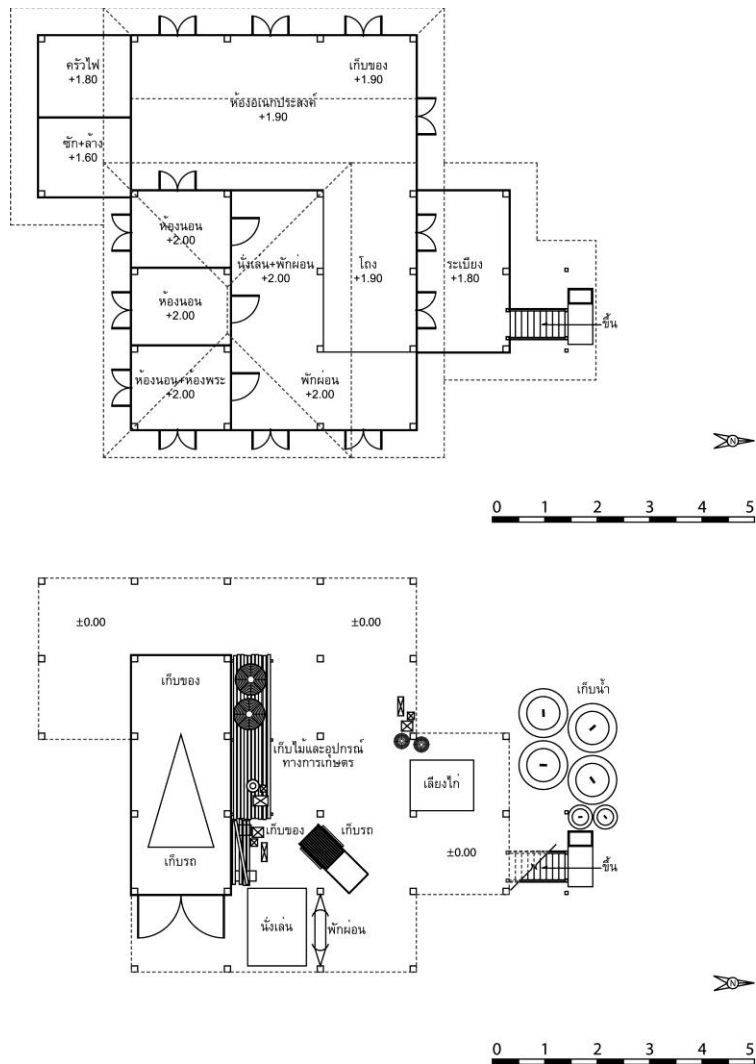
ภาพที่ 7.17 (ต่อ)

ภาพที่ 7.17 ทัศนียภาพและผังพื้นของบ้านเลขที่ 9 หมู่ 2 บ้านหนองหัวลาว ตำบลหนองปล่อง อำเภอลำดวน จังหวัดบุรีรัมย์

พื้นชั้นบนเป็นพื้นไม้ตีชนเข้าลิ้น ความต่างระดับของพื้นเรือนมีทั้งหมด 4 ระดับ ระดับพื้นซีกล่างสูงจากระดับพื้นดิน 1.60 เซนติเมตร ระดับพื้นระเบียงและครัวไฟสูงกว่าระดับพื้นครัวไฟ 20 เซนติเมตร ระดับพื้นโถงทางเดินสูงกว่าระดับพื้นระเบียงและครัวไฟ 10 เซนติเมตร ระดับพื้นห้องนอนสูงกว่าระดับพื้นโถงทางเดิน 10 เซนติเมตร พื้นชั้นล่างเป็นพื้นดินทุบอัดแน่นได้ถูกล้างใช้เก็บของ และเก็บอุปกรณ์ทางการเกษตร ประตูหน้าต่างเป็นบานเปิดไม้ทั้งหมด ประตูบานเปิดเดี่ยว ขนาด 90x2.00 เซนติเมตร ประตูบานเปิดคู่ ขนาด 1.20x2.00 เซนติเมตร หน้าต่างบานเปิดคู่ ขนาด 90x80 เซนติเมตร บันไดไม้ขึ้นทางเดียว ลูกกรงบันไดไม้เนื้อแข็ง

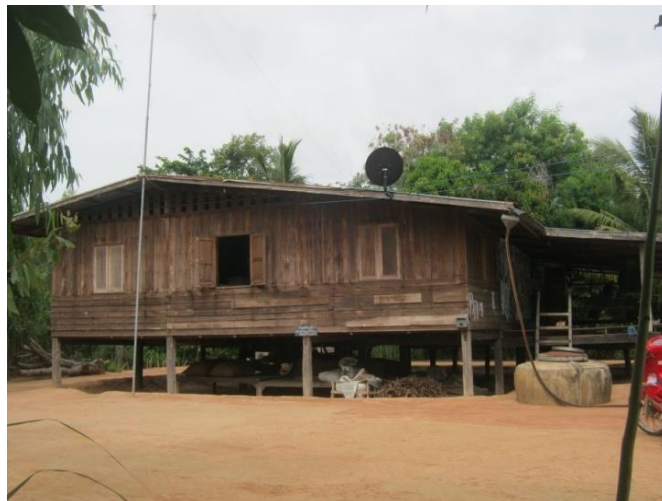
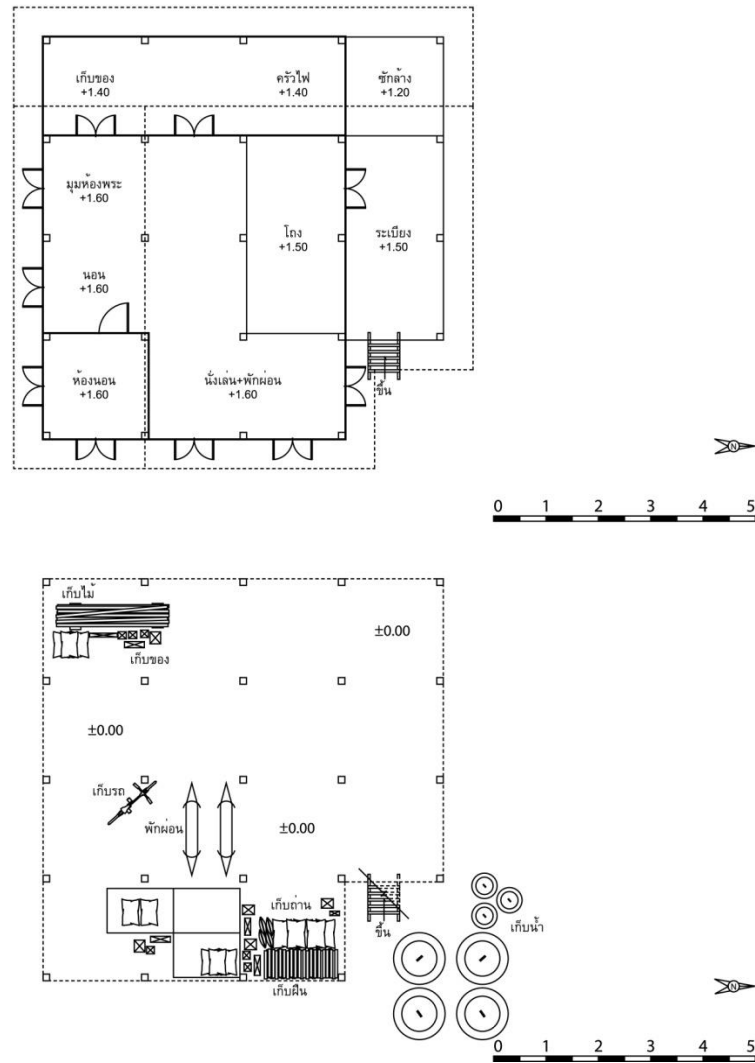
ภาพที่ 7.18 (ต่อ)

ภาพที่ 7.18 ทัศนียภาพและผังพื้นของบ้านเลขที่ 16 หมู่ 2 บ้านหนองหัวลาว ตำบลหนองปล่อง อำเภอลำดวน จังหวัดบุรีรัมย์

ประตูหน้าต่างเป็นบานเปิดไม้ทั้งหมด ประตูบานเปิดเดี่ยว ขนาด 90x2.00 เซนติเมตร หน้าต่างบานเปิดคู่ ขนาด 90x80 เซนติเมตร บันไดไม้ขึ้นทางเดียว

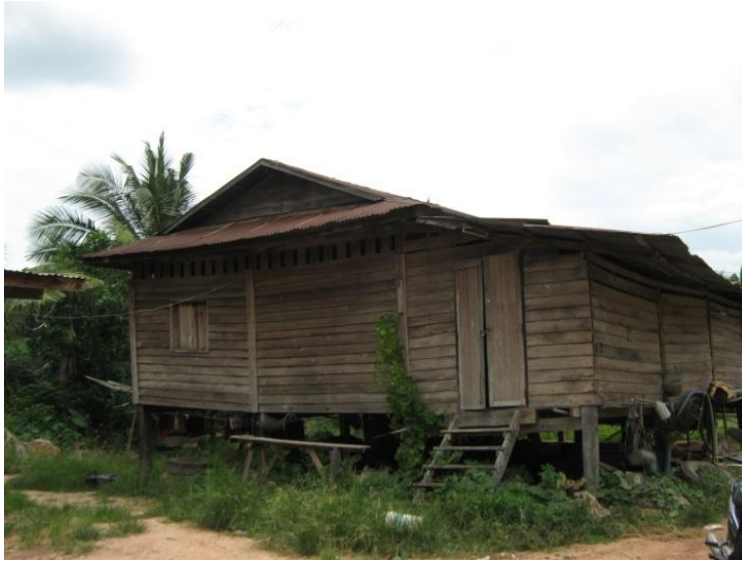
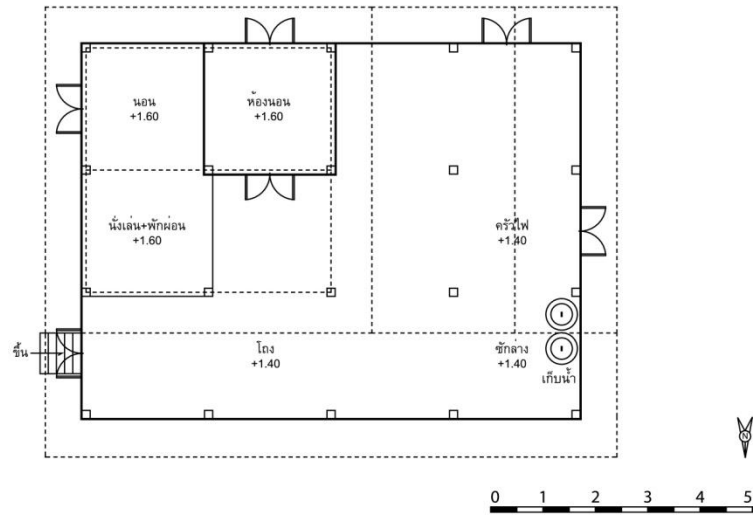
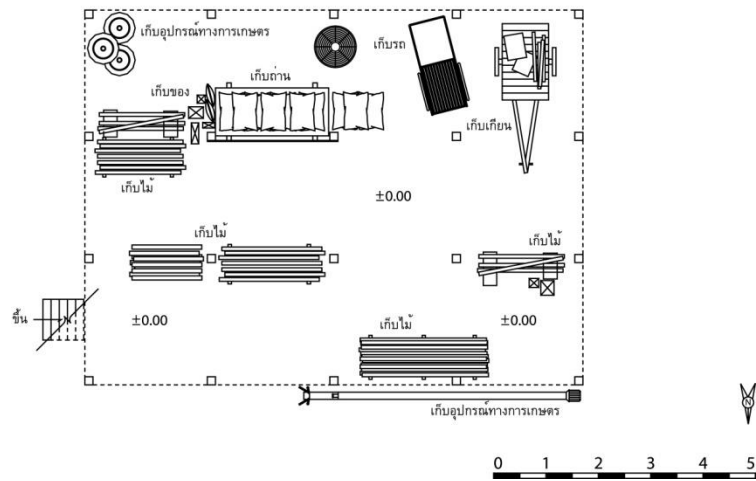
ภาพที่ 7.19 ทัศนียภาพและผังพื้นของบ้านเลขที่ 22 หมู่ 2 บ้านหนองหัวลาว ตำบลหนองปล่อง อำเภอลำสนธิ จังหวัดบุรีรัมย์

ประตูหน้าต่างเป็นบานเปิดไม้ทั้งหมด ประตูบานเปิดเดี่ยว ขนาด 90x2.00 เซนติเมตร หน้าต่างบานเปิดคู่ ขนาด 90x80 เซนติเมตร บันไดไม้ขึ้นทางเดียว

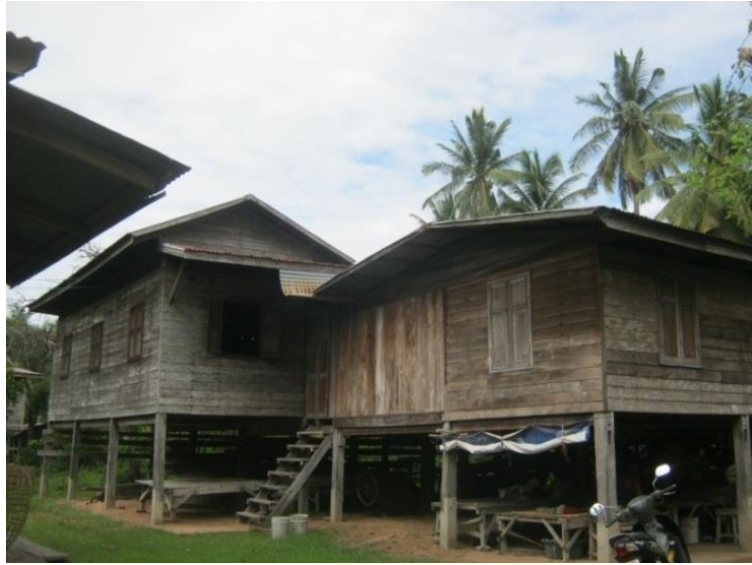
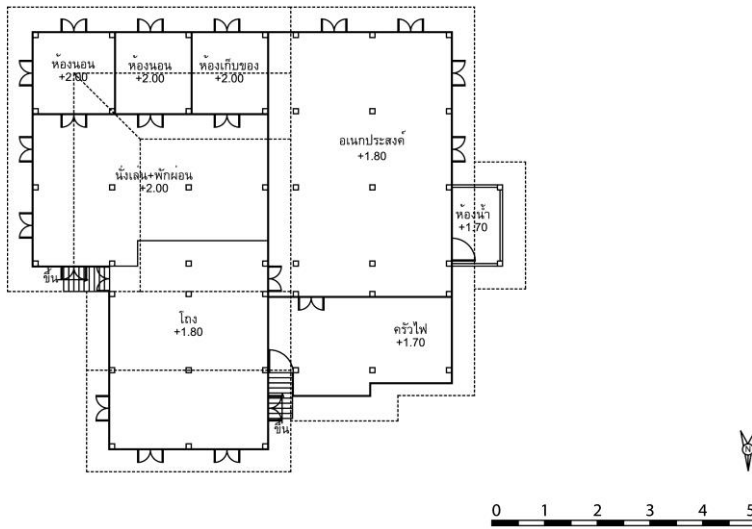
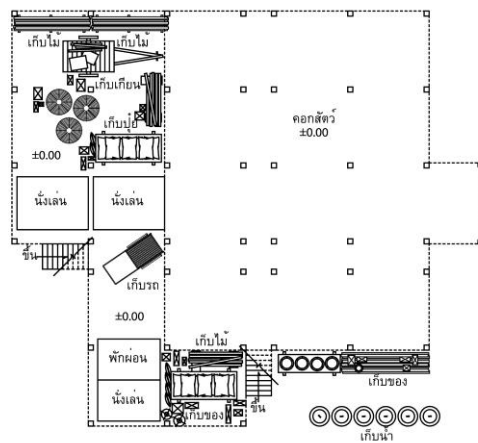
ภาพที่ 7.20 ทักษณียภาพและผังพื้นของบ้านเลขที่ 19 หมู่ 7 บ้านดอนหวาย ตำบลหนองปล่อง อำเภอลำดวน จังหวัดบุรีรัมย์

พื้นชั้นบนเป็นพื้นไม้เนื้อแข็งตีชนเข้าลิ้น ความต่างระดับของพื้นเรือนมีทั้งหมด 3 ระดับ พื้นห้องครัวไฟสูงจากระดับพื้นดิน 1.70 เซนติเมตร ระดับพื้นห้องนอนยกประสงค์สูงกว่าระดับพื้นห้องครัวไฟ 20 เซนติเมตร ระดับพื้นห้องนอนสูงกว่าระดับห้องยกประสงค์ 20 เซนติเมตร พื้นชั้นล่างเป็นพื้นดินทุบอัดแน่นใต้ถุนโล่งใช้เสียงสัตว์ นั่งเล่น พักผ่อน และเก็บอุปกรณ์ทางการเกษตร ประตูหน้าต่างเป็นบานเปิดไม้ทั้งหมด บันไดไม้ชั้น 2 ทาง ลูกกรงไม้
