แผนบริหารการสอนประจำบทที่ 7

บทที่ 7

การศึกษาสถาปัตยกรรมพื้นถิ่นประเภทเรือนพักอาศัย

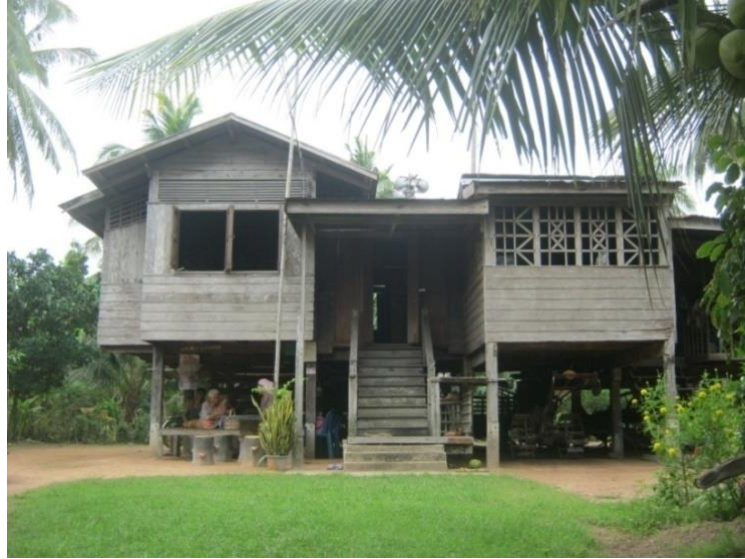
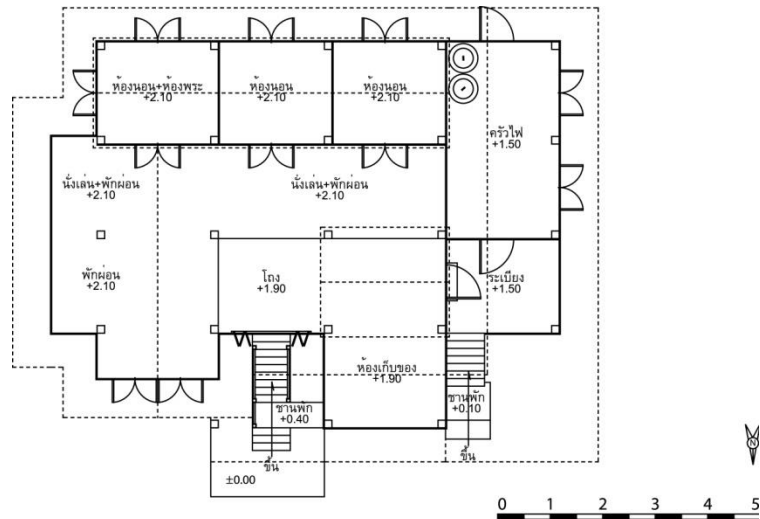
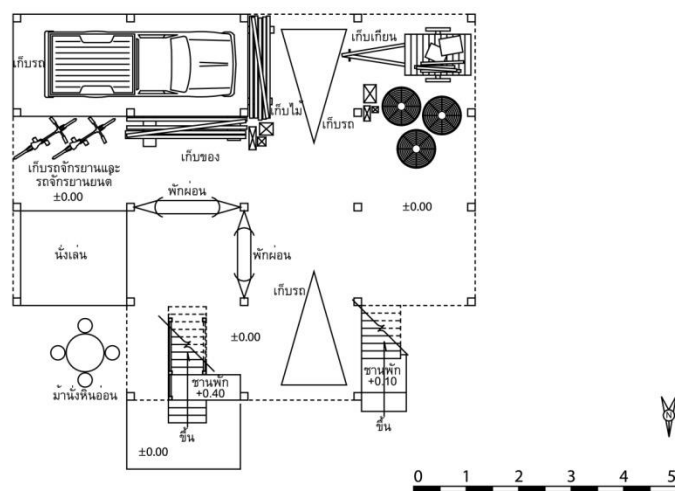
ภาพที่ 7.21 ทักษณียภาพและผังพื้นของบ้านเลขที่ 24 หมู่ 7 บ้านดอนหวาย ตำบลหนองปล่อง อำเภอลำสนธิ จังหวัดบุรีรัมย์

พื้นชั้นบนเป็นพื้นไม้เนื้อแข็งตีชนเข้าลิ้น ความต่างระดับของพื้นเรือนมีทั้งหมด 3 ระดับ พื้นห้องครัวไฟสูงจากระดับพื้นดิน 1.50 เซนติเมตร ระดับพื้นห้องโถงทางเดินสูงกว่าระดับพื้นห้องครัวไฟ 40 เซนติเมตร ระดับพื้นห้องนอนสูงกว่าระดับห้องโถงทางเดิน 20 เซนติเมตร พื้นชั้นล่างเป็นพื้นดินทาบอัดแน่นใต้ถุนโล่งใช้นั่งเล่น พักผ่อน และเก็บอุปกรณ์ทางการเกษตร ประตูหน้าต่างเป็นบานเปิดไม้ทั้งหมด บันไดไม้ขึ้น 2 ทาง ลูกกรงไม้เนื้อแข็ง

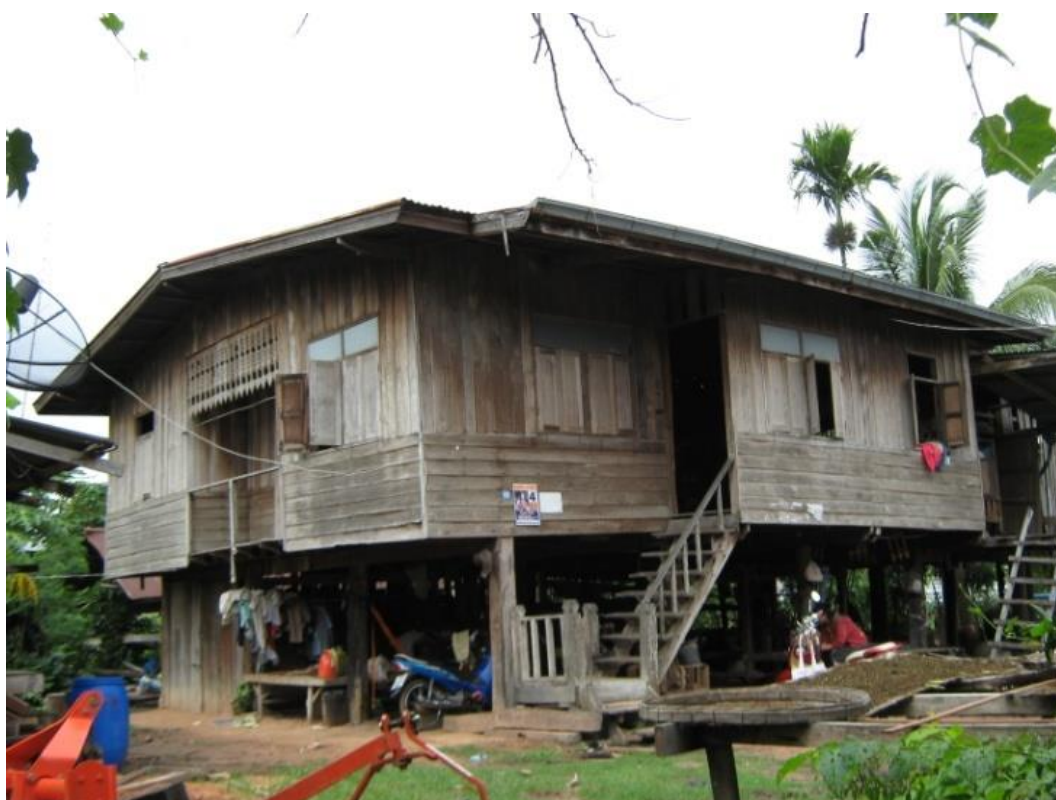
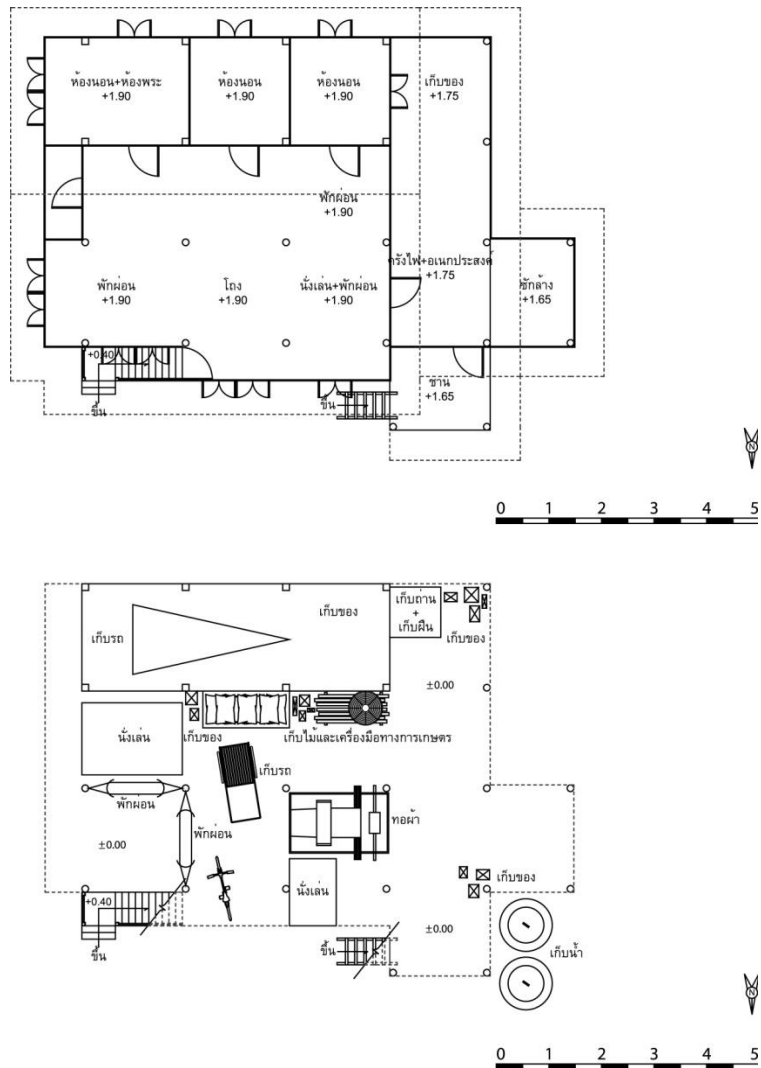
ภาพที่ 7.22 (ต่อ)

ภาพที่ 7.22 ทัศนียภาพและผังพื้นของบ้านเลขที่ 28 หมู่ 1 บ้านเมืองแฝก ตำบลเมืองแฝก อำเภอลำปลายมาศ จังหวัดบุรีรัมย์

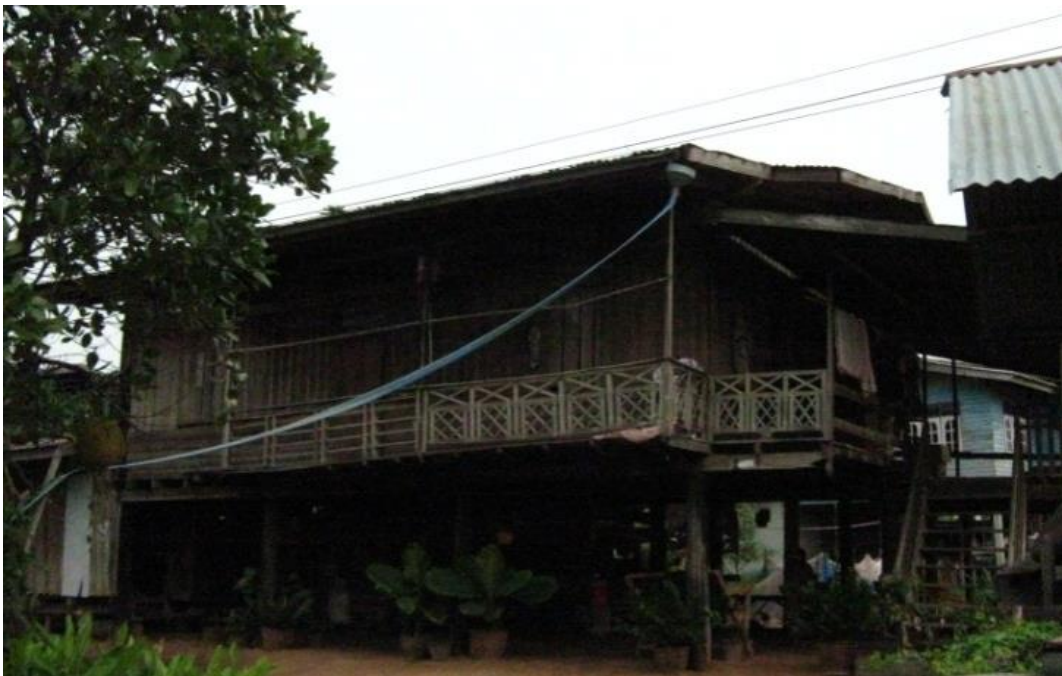
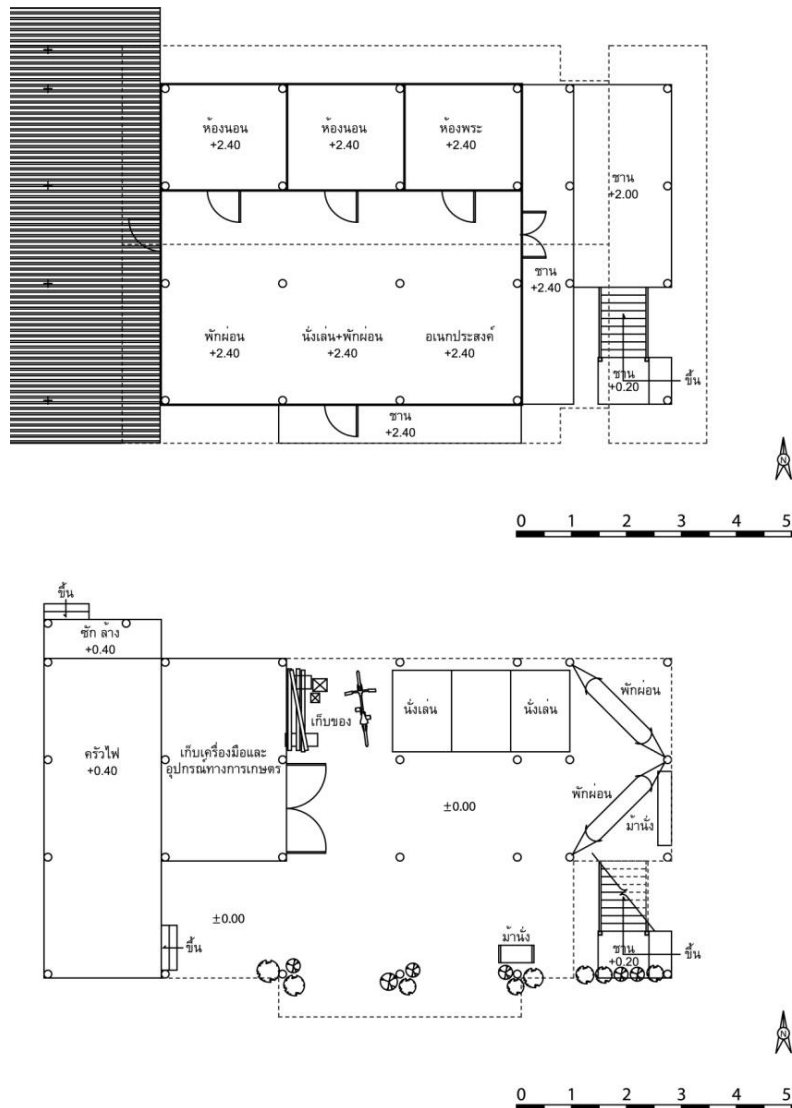
ภาพที่ 7.23 (ต่อ)

ภาพที่ 7.23 ทัศนียภาพและผังพื้นของบ้านเลขที่ 42 หมู่ 1 บ้านเมืองแฝก ตำบลเมืองแฝก อำเภอลำปลายมาศ จังหวัดบุรีรัมย์

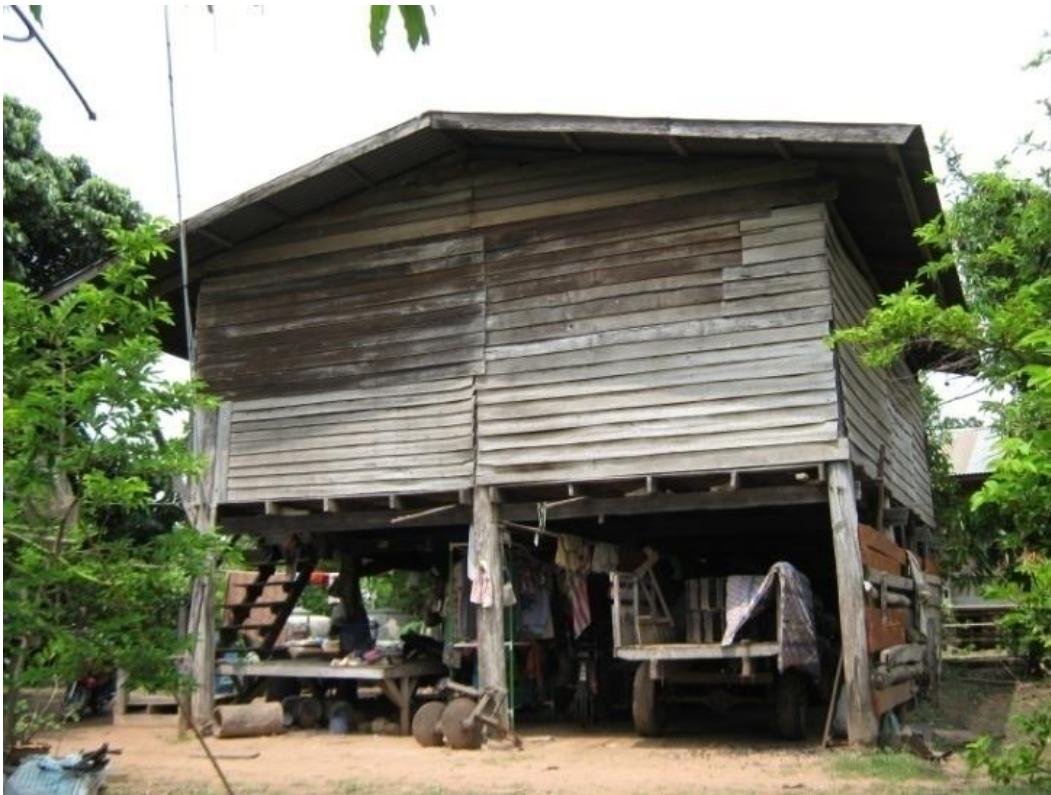
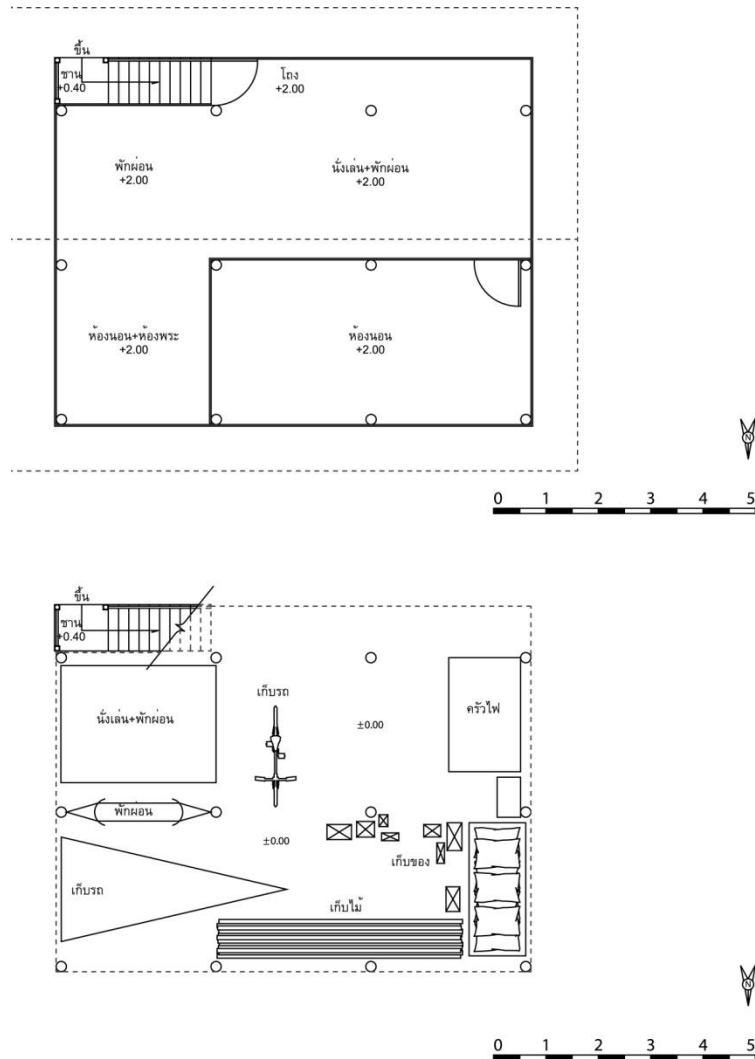
ภาพที่ 7.24 (ต่อ)

ภาพที่ 7.24 ทัศนียภาพและผังพื้นของบ้านเลขที่ 62/2 หมู่ 1 บ้านเมืองแปง ตำบลเมืองแปง อำเภอลำปลายมาศ จังหวัดบุรีรัมย์
