## บทที่ 5

### อุโบสถวัดบรมคงคา

ที่ตั้ง บ้านแวง หมู่ 1 ตำบลบ้านแวง อำเภอพุทไธสง จังหวัดบุรีรัมย์  
 พิกัด 15° 57' 49" N, 102° 97' 44" E  
 อายุของอาคาร ราว 93 ปี สร้างในปี พ.ศ. 2467 ถึง พ.ศ. 2469

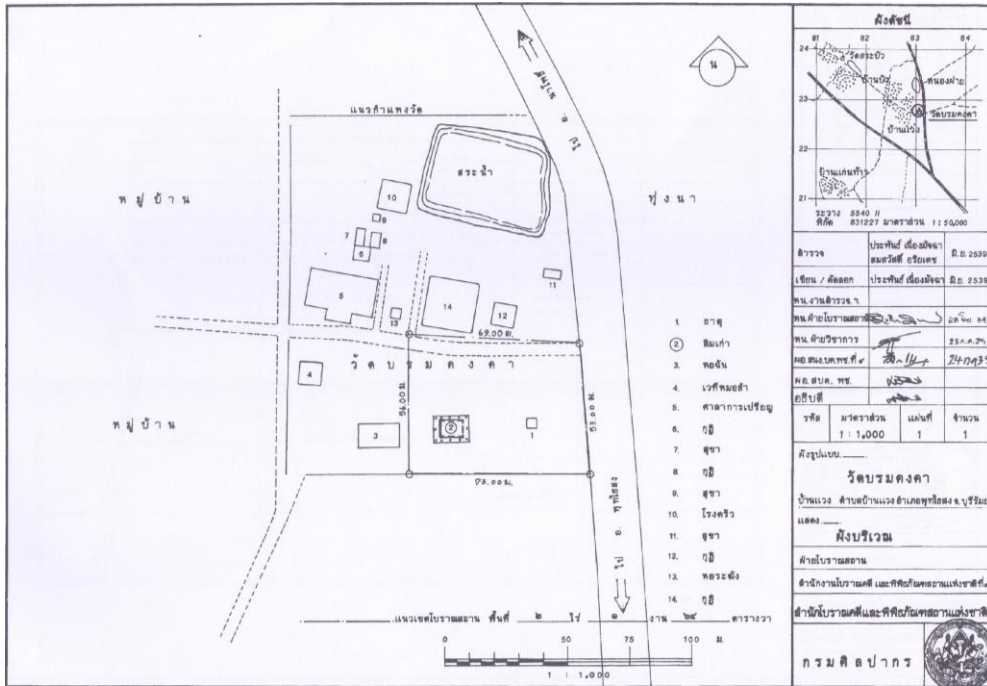
ภาพที่ 5.2 ผังบริเวณวัดบรมคังคา สํารวจโดยกรมศิลปากรเมื่อปี พ.ศ. 2539

วัดบรมคงคามีเนื้อที่ 2 ไร่ 1 งาน 64 ตารางวา สร้างเมื่อปี พ.ศ. 2354 เดิมชื่อ “วัดตะคร้อ” เนื่องจากบริเวณวัดมีต้นตะคร้อ จนในปี พ.ศ. 2389 เปลี่ยนชื่อวัดใหม่เป็น “วันคงคา” เนื่องจากใกล้ลำห้วยหม่วย กระทบในปี พ.ศ. 2445 เปลี่ยนชื่อเป็น “วัดบรมคงคา” จนถึงปัจจุบัน

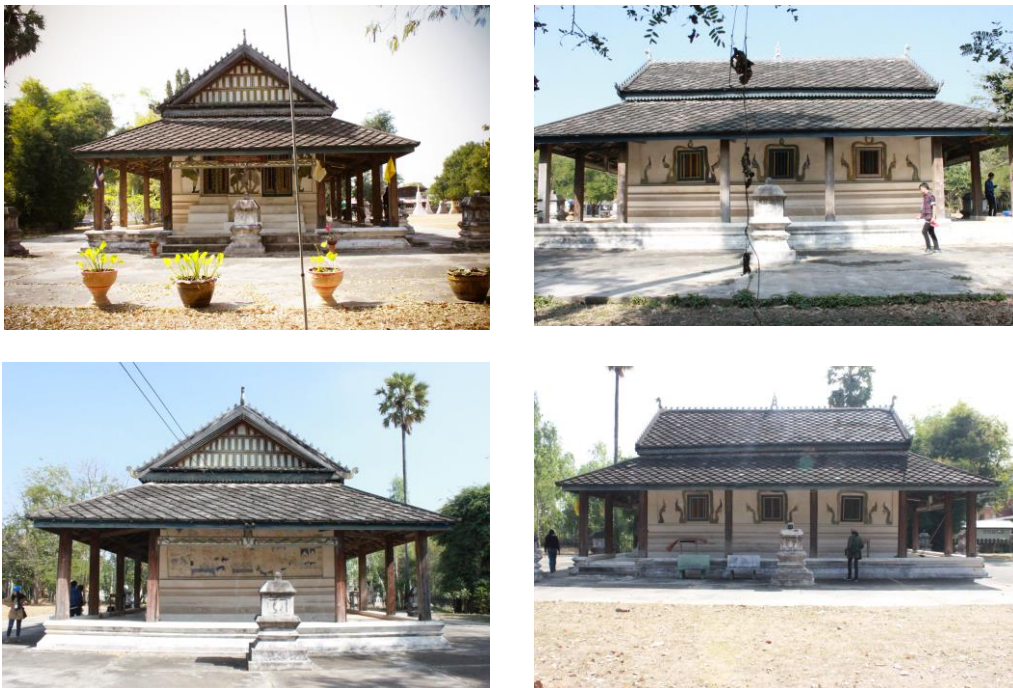
ภาพที่ 5.3 ลักษณะทางสถาปัตยกรรมของอุโบสถวัดบรมคางคา

อุโบสถวัดบรมคงคาเป็นอุโบสถรูปทรงแบบทิบ ก่ออิฐถือปูน ขนาด 3 ห้อง หันหน้าอาคารไปทางทิศตะวันออก ซึ่งเป็นถนนที่ผ่านด้านหน้าของวัด ผนังแบบมีระเบียบรอบตั้งบนลานประทักษิณ ขนาดกว้าง 10.19 เมตร ยาว 14.48 เมตร ระเบียบนี้ยกสูงกว่าระดับดิน 0.60 เมตร ทำฐานแอมซันเป็นลวดบัว ประกอบด้วย หน้ากระดานล่าง-โบกคว่ำ-ลูกแก้ว-โบกหงาย-โบกคว่ำ โดยมีบันไดขึ้นทางด้านหน้า จำนวน 3 ชั้น ขนาดกว้าง 10.19 เมตร ยาว 14.48 เมตร

อุโบสถมีผนังรูปสี่เหลี่ยมผืนผ้าแบบมีระเบียบรอบ กว้างประมาณ 5.59 เมตร ยาวประมาณ 9.39 เมตร ยกพื้นสูงจากระดับพื้นระเบียง ประมาณ 1.20 เมตร ทำฐานแอมซันประกอบด้วย หน้ากระดานล่าง-โบกคว่ำ-ลูกแก้ว-โบกหงาย-โบกคว่ำ-ลูกแก้ว-โบกหงาย มีบันไดจำนวน 5 ชั้น จำนวน 2 ชุด โดยมีเสาระเบียงที่ทำจากไม้พินชาด หน้าตัดเสาประมาณ 30 เซนติเมตร มีจำนวน 16 ต้น ผนังอาคารใช้การก่ออิฐดินดิบฉาบปูนหนา ประมาณ 50 เซนติเมตร

หลังคาทรงจั่วชั้นเดียวและมีหลังคากันสาดยื่นคลุมทั้งสี่ด้าน มุงด้วยกระเบื้องว่าว ส่วนประดับหลังคาตกแต่งด้วยช่อฟ้า ใบระกา และโหง่ ความสูงของอาคารจากระดับพื้นบริเวณรอบอาคารถึงระดับอกไก่ ประมาณ 7.63 เมตร ภายในเป็นโถงโล่งพื้นซีเมนต์ มีฐานชุกชีรองรับพระพุทธรูป  
 สถาปัตยกรรมในปัจจุบันยังคงความสมบูรณ์ มีเพียงภาพจิตรกรรมฝาผนัง หรือสูญแต่มีภายนอกอาคารมีสีที่ซีดจางลง แต่ได้รับการอนุรักษ์จากกรมศิลปากรโดยการทาสารเคมีเคลือบผิวที่ภาพจิตรกรรมฝาผนังแล้ว

ลานประทักษิณ พื้นรอบอาคารเป็นพื้นซีเมนต์ มีซุ้มสีมา จำนวน 8 ซุ้มแสดงแนวเขตพัทธสีมา ดังภาพที่ 5.3

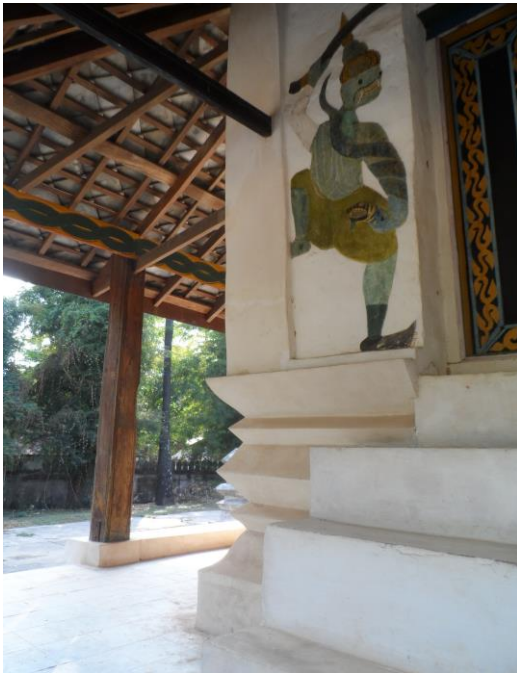
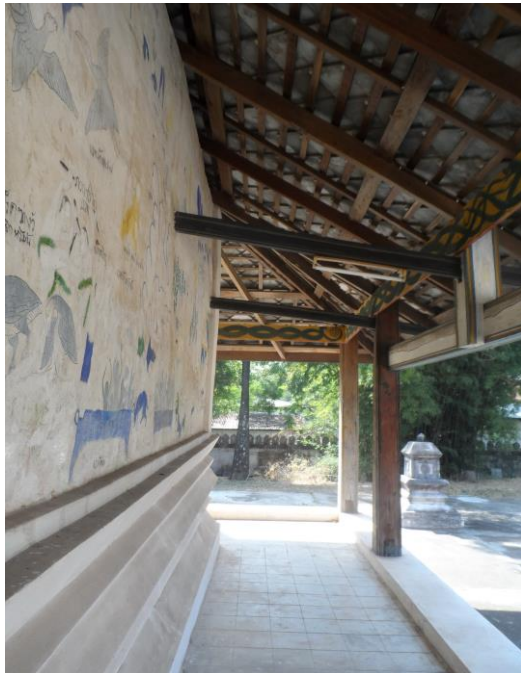
ภาพที่ 5.4 โครงสร้างเสาและโครงหลังคาของระเบียงรอบอุโบสถวัดบรมคณา

เสา เสากระเบื้องที่ทำจากไม้พินชาติ หน้าตัดสี่เหลี่ยมจัตุรัส ขนาด 26 x 26 เซนติเมตร มีจำนวน 16 ต้น ตั้งเรียงรายโดยรอบเพื่อรองรับหลังคา มีการทำลวดบัวที่มุมเสาทั้งสี่มุม การมีกระเบื้องรอบนี้เพื่อให้กระเบื้องทำหน้าที่ป้องกันฝนสาดแดดส่องถึงหน้าต่างและประตู ดังภาพที่ 5.4

**ผนัง** ผนังอาคารใช้การก่ออิฐถือปูน หนาประมาณ 64 เซนติเมตร เขียนภาพจิตรกรรมฝาผนังที่ภายนอกด้านหลังของอาคาร ดังภาพที่ 5.4 เมื่อหาพื้นที่ผนังอาคารรวมประมาณ 107.37 ตารางเมตร มีพื้นที่ช่องเปิดประมาณ 7.29 ตารางเมตร คิดเป็นร้อยละ 6.7 ของพื้นที่ผนัง

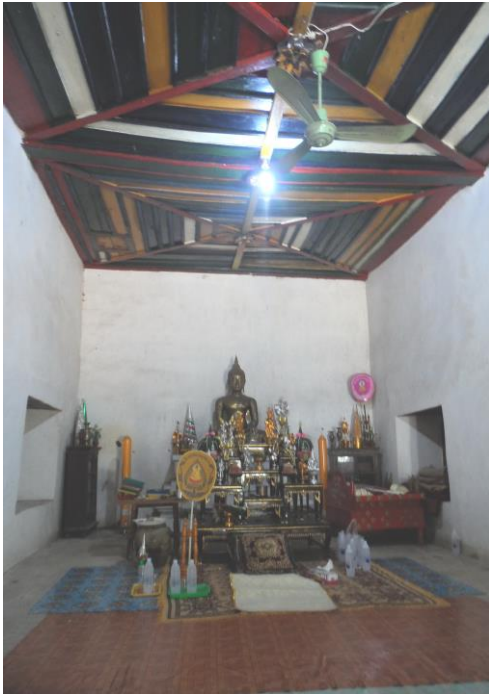
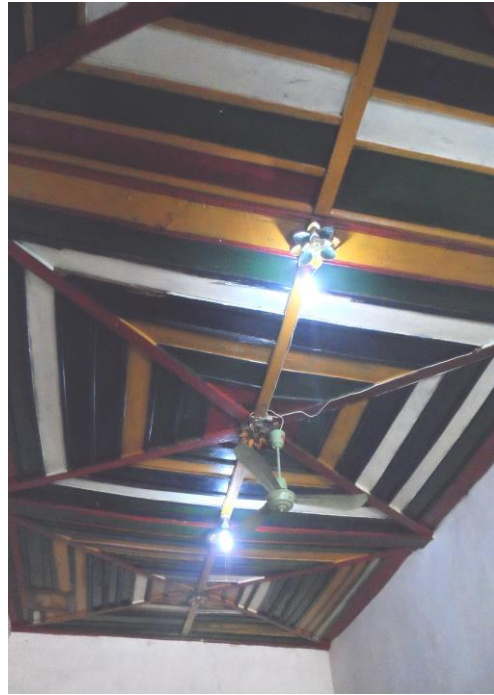
ภาพที่ 5.5 ฟ้าเพดานภายในอุโบสถวัดบรมคณา

**ฝ้าเพดาน** ภายในอุโบสถมีฝ้าเพดานเป็นไม้เนื้อแข็งทาสีสลับลาย สีเขียว เหลือง แดง ส่วนใต้หลังคาทั้งสี่ด้านไม่มีฝ้าเพดาน ดังภาพที่ 5.5

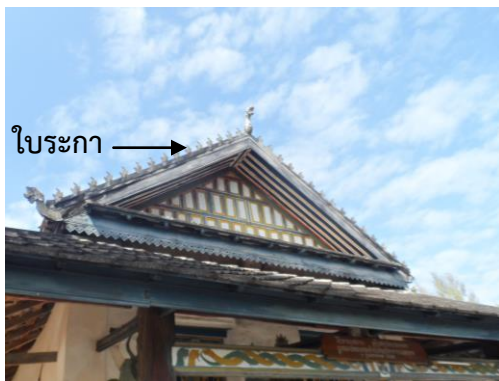
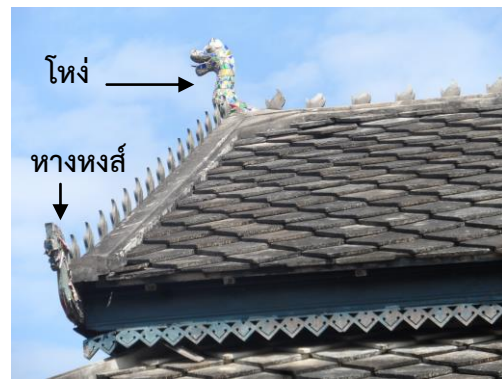
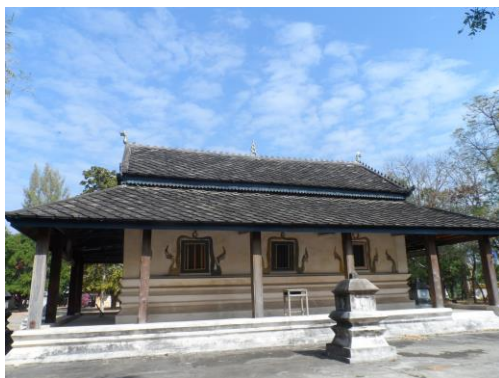
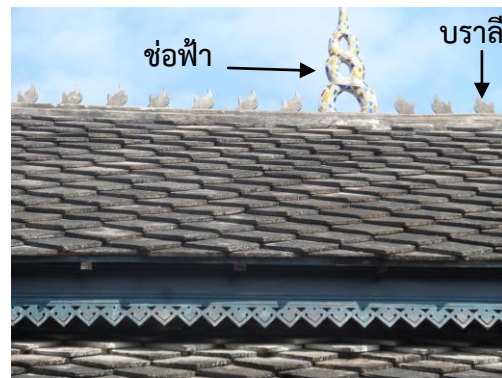
ภาพที่ 5.6 ส่วนประดับหลังคาของอุโบสถวัดบรมคณา

**หลังคา** หลังคาทรงจั่วชั้นเดียวและมีหลังคาถ้ำยื่นคลุมทั้งสี่ด้าน มุงด้วยกระเบื้องว่าว (ซีเมนต์) ส่วนประดับหลังคาตกแต่งด้วยข้อฟ้า โหง่ปูนปั้นประดับกระเบื้องเคลือบสี ที่ปลายชั้นลมมีหางหงส์ไม้สลักเป็นรูปนาค ตกแต่งไม้ฉลุที่บริเวณสันหลังคาเป็นบราลี และเชิงชาย ดังภาพที่ 5.5

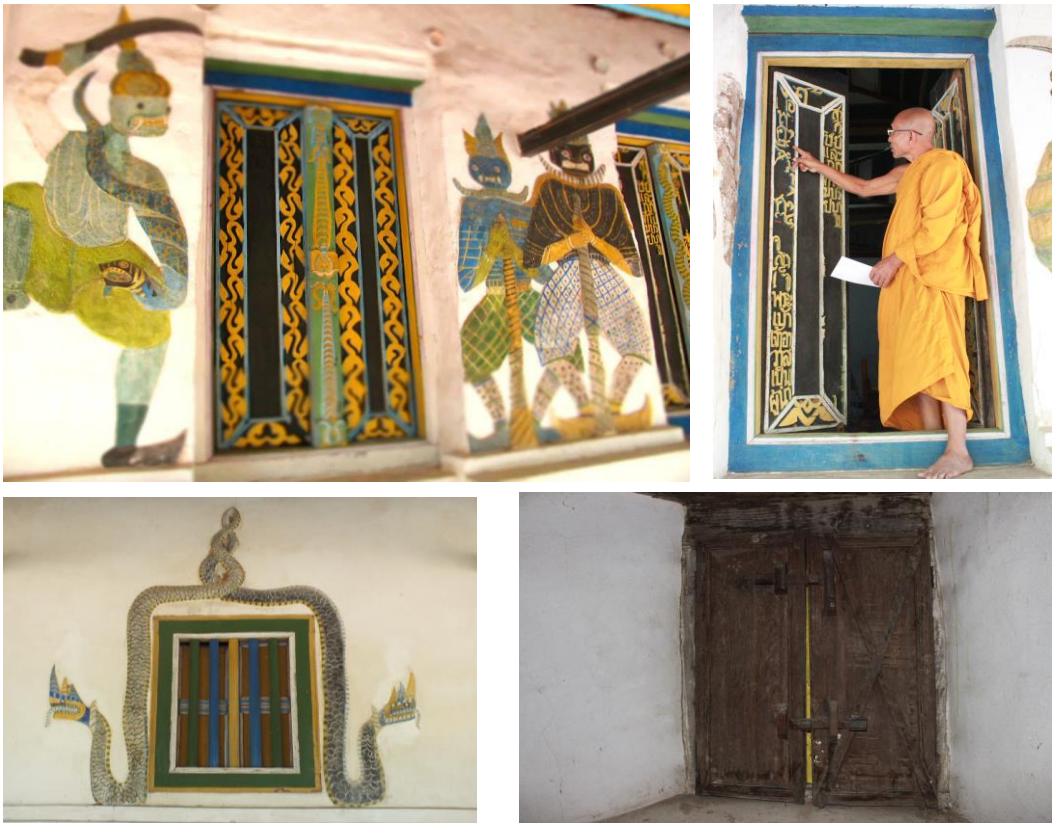
ภาพที่ 5.7 ประตู หน้าต่างของอุโบสถวัดบรมคณา

**ประตู** เป็นประตูไม้ลูกฟักบานเปิดคู่ จำนวน 2 ชุด อยู่ด้านหน้าอุโบสถ ขนาดบานกว้าง ประมาณ 1.13 สูง 2.06 เมตร วงกบไม้ขนาดหน้าตัด 0.09 x 0.14 เมตร ดังภาพที่ 5.6

**หน้าต่าง** เป็นหน้าต่างลูกฟักไม้ บานเปิดคู่ จำนวน 6 ชุด ขนาดบานกว้าง 0.87 เมตร สูง 1.02 เมตร วงกบไม้ขนาดหน้าตัด 0.10 x 0.14 เมตร ภายนอกทำซุ้ม ประดับไม้ทำสีลวดลาย ภายนอกทำปูนปั้นลวดลายพญานาค คาดว่าพ่อใหญ่จันทอง ช่างประจำหมู่บ้านเป็นผู้ทำ ดัง ภาพที่ 5.6

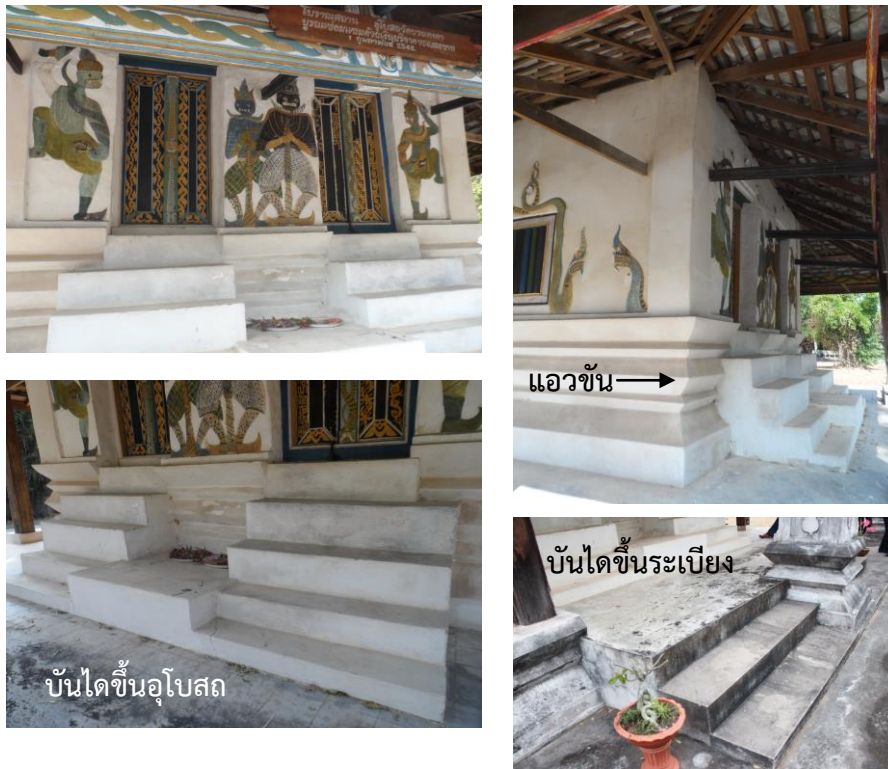
ภาพที่ 5.8 บันไดและฐานแอวขันของอุโบสถวัดบรมคงคา

**บันได** บันไดขึ้นทางด้านหน้าอาคาร จำนวน 3 ชั้น ขนาดกว้าง 5.33 เมตร ไปยังพื้น ระเบียง และจากพื้นระเบียงมีบันไดจำนวน 5 ชั้น ขนาดกว้าง 1.13 เมตร จำนวน 2 ชุด ขึ้นไป ภายในอุโบสถ ไม่มีการตกแต่งราวบันได ดังภาพที่ 5.7

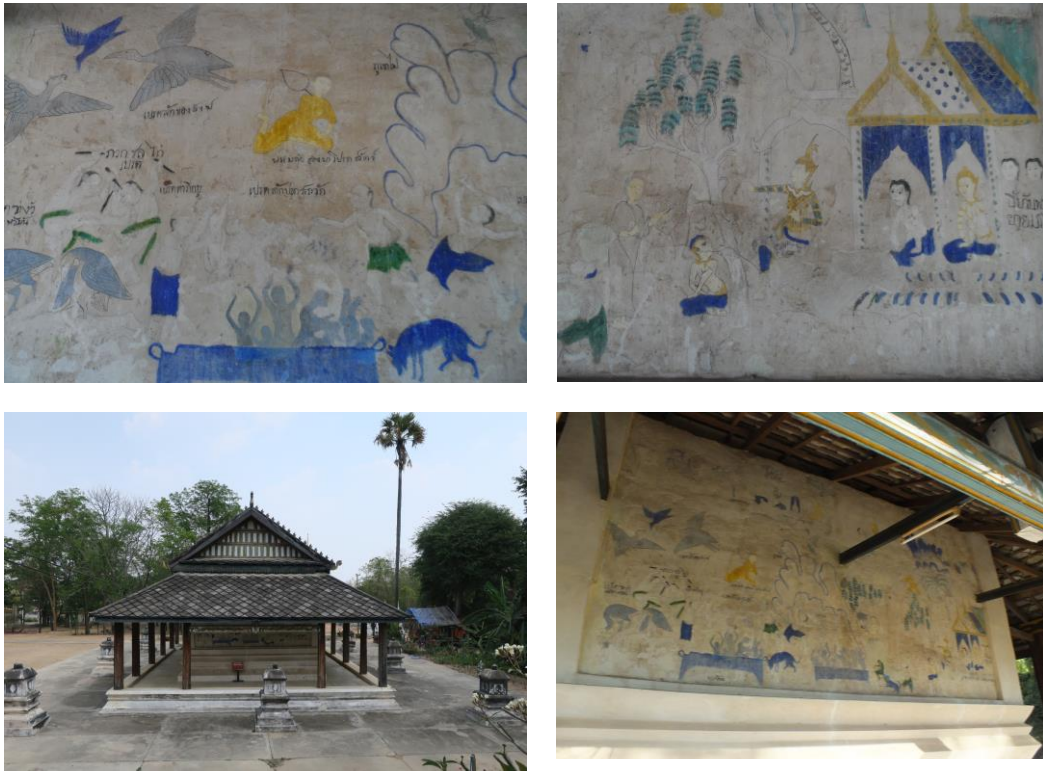
ภาพที่ 5.9 ภาพจิตรกรรมฝาผนังพระมาลัยช่วยแม่ ด้านหลังอุโบสถวัดบรมคงคา

**ภาพจิตรกรรมฝาผนัง** ผนังด้านหลังของอุโบสถวัดบรมคงคาคงตกแต่งด้วยการวาดเส้นลงสี ธรรมชาติเป็นภาพจิตรกรรมฝาผนังเรื่องราวพระมาลัยโปรดสัตว์ในเมืองนรก ซึ่งเป็นเรื่องเล่าทาง พุทธศาสนา และคาดว่าพ่อใหญ่อ้น (ไม่ทราบนามสกุล) เป็นช่างเขียนภาพจิตรกรรมฝาผนังบน ผนังด้านหลังอุโบสถ (ทวน ฉวีวงศ์, 2558, สัมภาษณ์) ซึ่งชาวบ้านได้ใช้ภาพดังกล่าวเป็นสื่อ ชุมชนเพื่อสอนคุณธรรมจริยธรรมแก่เด็กและเยาวชนให้ทำดี ละชั่วและกลัวบาป ดังภาพที่ 5.9

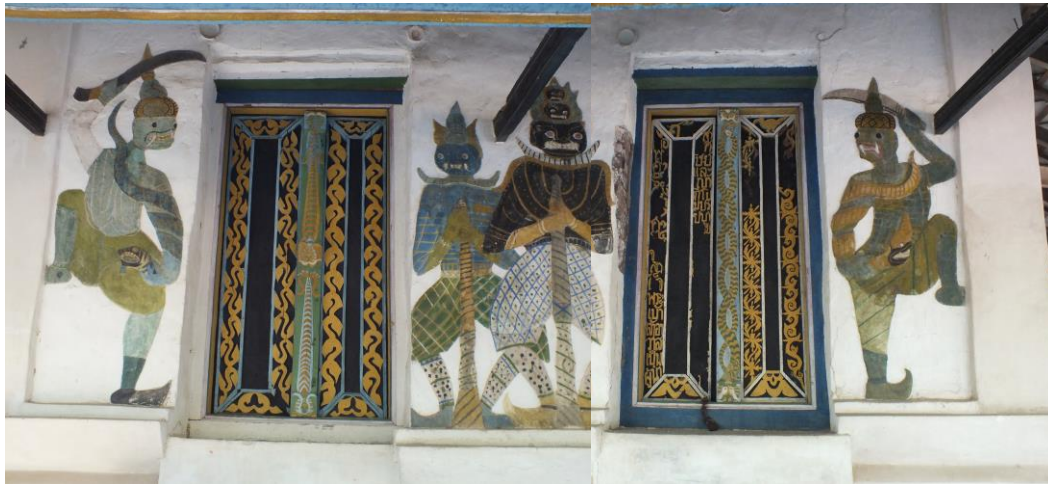
**ศิลปะปูนปั้น** ผนังด้านหน้าทางเข้าอุโบสถตกแต่งช่องบานประตูด้วยรูปยักษ์ มีนัยยะสื่อ ถึงการป้องกันภัยอันตราย ดังภาพที่ 5.10 และช่องหน้าต่างด้วยนาคสองตัวหางพันเป็นเกลียวแทน ชุ่มหน้าต่าง ซึ่งแต่ละตัวจะมีสีและลวดลายของกายไม่ซ้ำกัน ดังภาพที่ 5.11

ภาพที่ 5.10 ศิลปะปูนปั้นรูปยักษ์ และลวดลายแกะสลักไม้บนบานประตูอุโบสถวัดบรมคงคา

**ลวดลายแกะสลัก** ส่วนโครงสร้างหลังคาแกะสลักไม้เป็นลายตะขาบและงู ดังภาพที่ 5.12 และส่วนของบานประตูทางเข้าทั้งสองซุ้มมีการแกะสลักลวดลายแต่ละซุ้มไม่ซ้ำกัน ทาสีสด แบบงานศิลปะชาวบ้าน โดยเฉพาะบานด้านขวามือ มีการฉลุไม้เป็นตัวอักษรข้อความบันทึกการ สร้างอาคาร

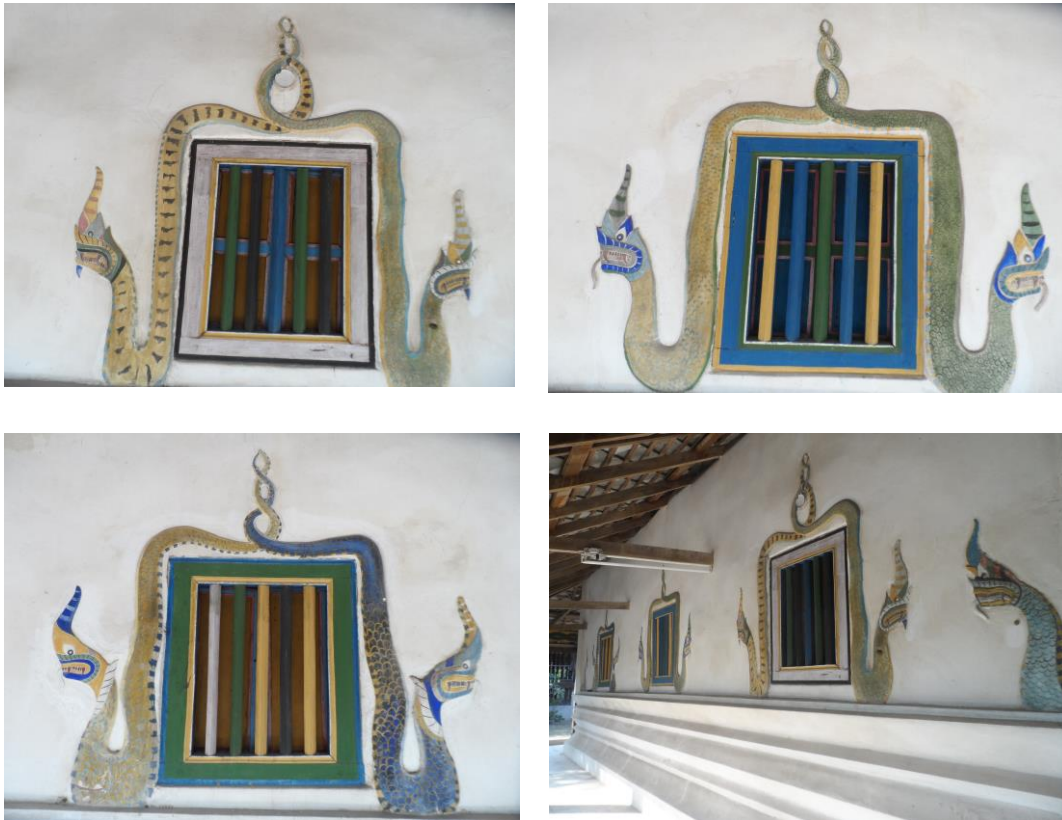
ภาพที่ 5.11 ศิลปะปูนปั้นรูปนาคประดับเป็นซุ้มหน้าต่างอุโบสถวัดบรมคงคา

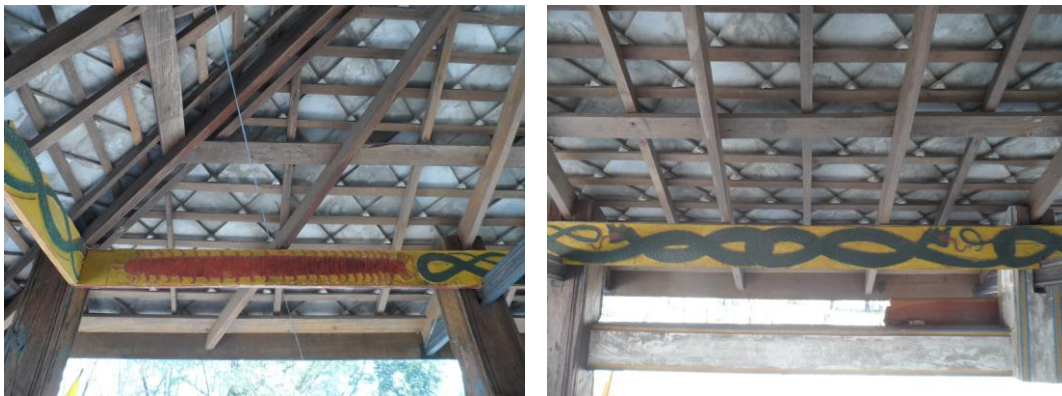
ภาพที่ 5.12 ลวดลายไม้แกะสลักรูปตะขาบ และงู เหนือระเบียบง อุโบสถวัดบรมคงคา

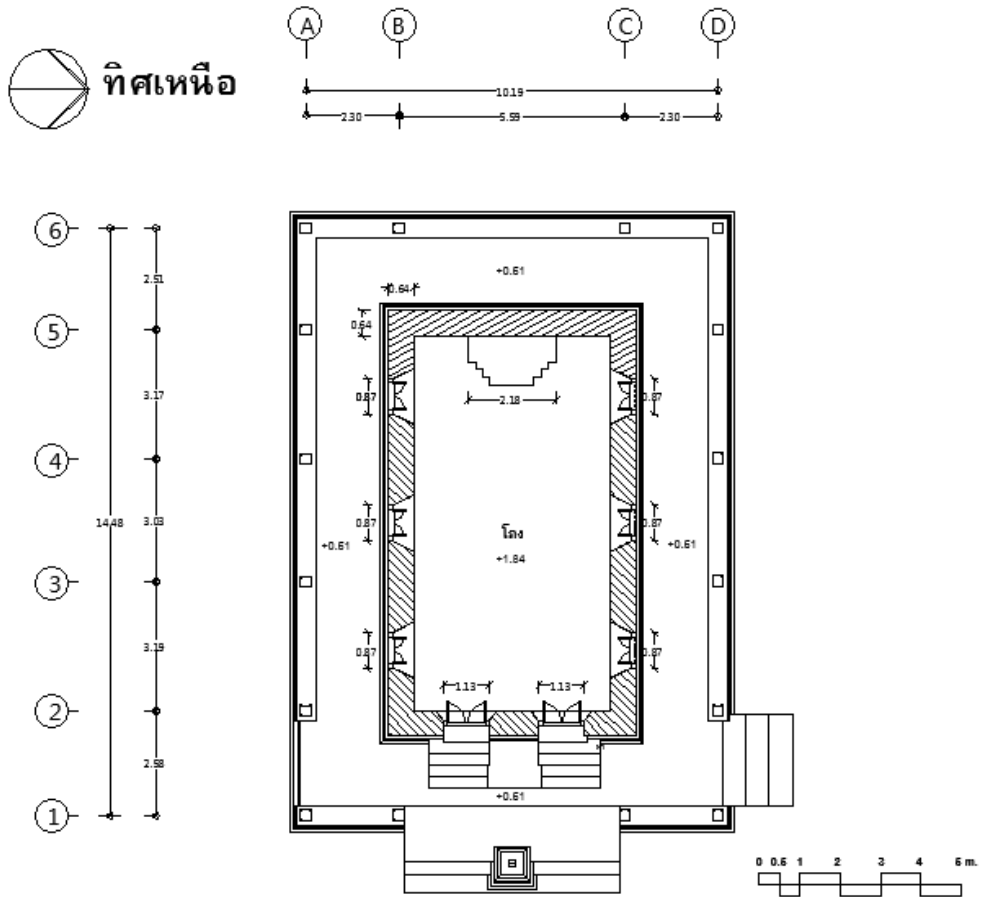
ภาพที่ 5.13 ผนังของอุโบสถวัดบรมคงคา

แบบแสดงทางสถาปัตยกรรมของอุโบสถวัดบรมคงคา ประกอบด้วย ผนัง ผนังหลังคา รูปด้าน รูปตัด ทศนิยมภาพและหุ่นจำลอง ดังภาพที่ 5.13 ถึงภาพที่ 5.18 ดังนี้
