## บทที่ 7

### อุโบสถวัดหนองบัวเจ้าป่า

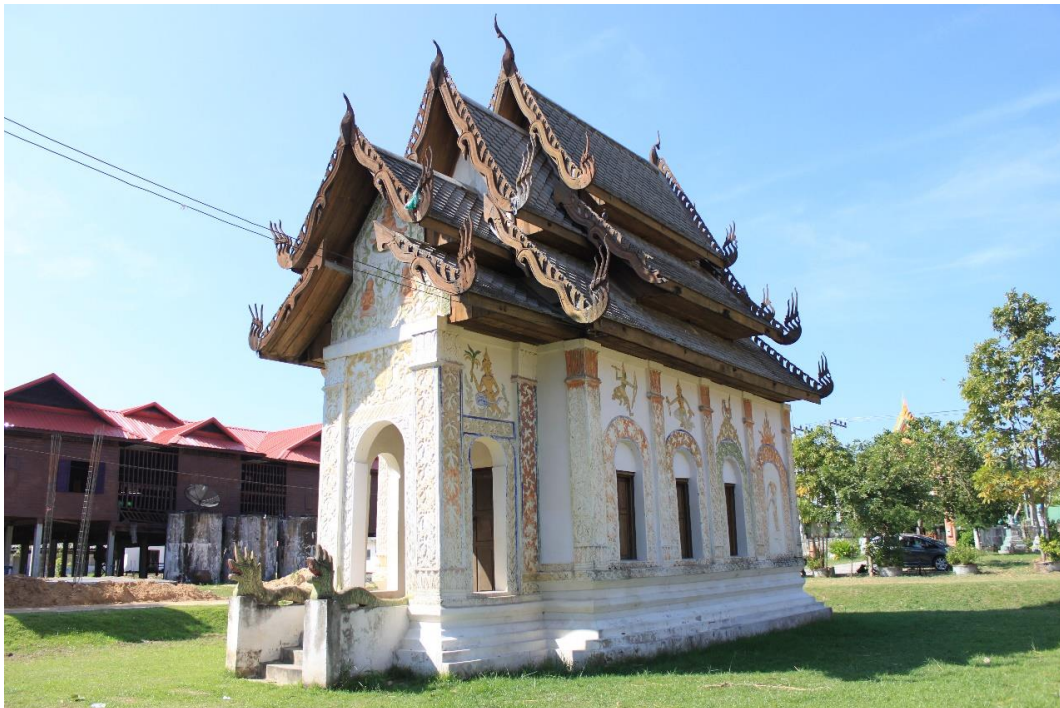
ภาพที่ 7.1 อุโบสถวัดหนองบัวเจ้าป่า

อุโบสถวัดหนองบัวเจ้าป่าเป็นอุโบสถแบบทึบ ก่ออิฐถือปูน ขนาด 4 ห้อง ผนังแบบมีมุขลดด้านหน้า ก่อสร้างโดยช่างญวน ผนังเป็นรูปสี่เหลี่ยมผืนผ้า ขนาดกว้างประมาณ 4.84 เมตร ยาวประมาณ 8.36 เมตร มีมุขลดด้านหน้าขนาดกว้าง 1.64 เมตร ยาว 2.53 เมตร ฐานอาคารยกสูงกว่าระดับดิน มีบันไดขึ้นทางด้านหน้า จำนวน 3 ชั้น ตัวอุโบสถมีโครงสร้างเสาแกน ก่อผนังอิฐฉาบปูนทั้งภายในและภายนอก โดยฉาบปูนทับเสาไม้และเขียนสีทั้งหลังเป็นรูป และลวดลายต่าง ๆ เช่น รูปเทวดา รูปพระแม่ธรณีบีบมวยผม ลายพันธุ์พฤกษา ลายเทพพนม เป็นต้น เหนือประตูหน้าต่างมีปูนปั้นรูปซุ้มโค้งประดับลวดลายปูนปั้นตามแบบอย่างศิลปกรรมพื้นถิ่นอีสาน สร้างโดยช่างญวนที่ได้รับอิทธิพลจากฝรั่งเศส ราวบันได 2 ข้าง ประดับด้วยนาคปูนปั้น ส่วนหลังคาเป็นเครื่องไม้มุงด้วยกระเบื้องว่าว หลังคาทรงจั่วเปิด มีลักษณะสองชั้น ๆ ละสองตับ และมีหลังคาลาดที่คลุมมุขลดด้านหน้าที่มีลักษณะสองตับ มีส่วนประดับหน้าบันลักษณะเครื่องลายอง ประกอบด้วย ซ่อฟ้า ตัวลายอง ไบระกา นาคสะดุ้ง และหางหงส์ที่ทำจากไม้

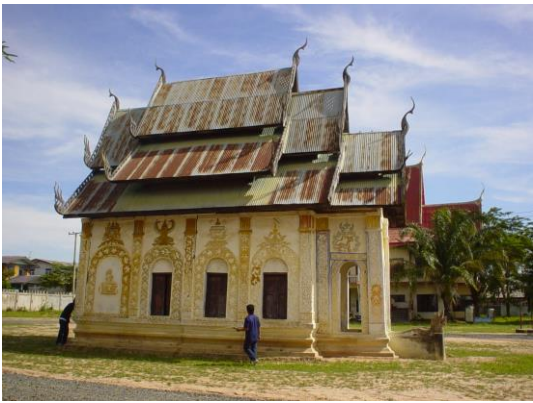
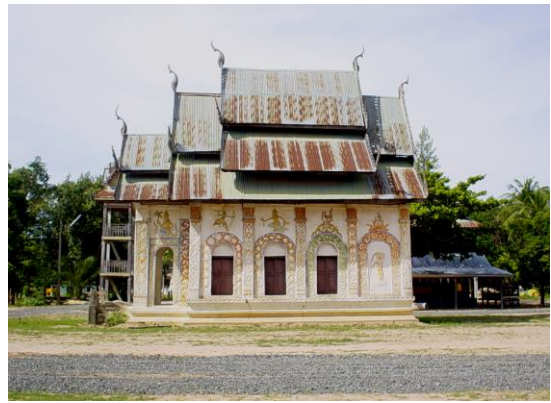
ภาพที่ 7.2 อุโบสถวัดหนองบัวเจ้าป่าก่อนการบูรณะโดยกรมศิลปากร ถ่ายเมื่อปี พ.ศ. 2548

**ประวัติการซ่อมแซม/บูรณะ** ในปี พ.ศ. 2523 พระครูอนุรักษ์ ชลาชัย (หลวงพ่หอม) ตำแหน่งเจ้าอาวาส ได้มีการซ่อมแซมส่วนหลังคาของอุโบสถที่ชำรุด โดยทำการเปลี่ยนวัสดุผนัง หลังคาจากแผ่นกระเบื้องว่าเป็นแผ่นหลังคาสังกะสีลอนลูกฟูก ส่วนตัวอาคารยังไม่มีประวัติการซ่อมแซมใด ๆ นอกจากการถมดินรอบอาคารสูงเท่ากับความสูงของหนึ่งชั้นบันได ดังภาพที่ 7.2 และต่อมาในปี พ.ศ. 2548 อาคารได้รับการบูรณะโดยเป็นโครงการอนุรักษ์ของจังหวัดทหารบกบุรีรัมย์ กระทรวงกลาโหม มอบหมายให้เจ้าหน้าที่ของกรมศิลปากรที่ 12 นครราชสีมา ร่วมกับสำนักศิลปะและวัฒนธรรม มหาวิทยาลัยราชภัฏบุรีรัมย์ องค์การบริหารส่วนตำบลสตึก กำหนดผู้ใหญ่บ้านและชุมชนร่วมกันอนุรักษ์ โดยมีห้างหุ้นส่วนจำกัด ไพรลดา เป็นผู้ดำเนินการบูรณะระหว่างวันที่ 19 พฤศจิกายน พ.ศ. 2548 ถึงวันที่ 19 มิถุนายน พ.ศ. 2549 ใช้งบประมาณทั้งสิ้น 950,000 บาท ผลของการอนุรักษ์ทำให้สามารถรักษาอุโบสถให้คงความแท้ที่มีคุณค่าทางสถาปัตยกรรมและศิลปกรรมแห่งหนึ่งของภาคอีสานไว้ได้ ดังภาพที่ 7.3

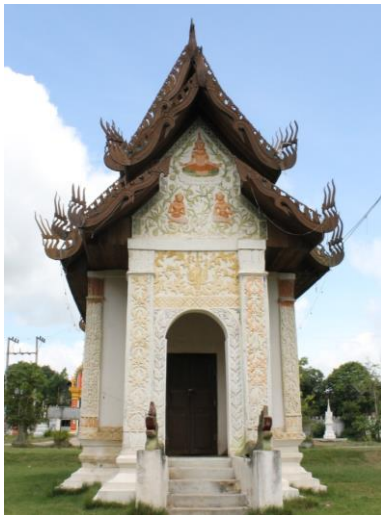
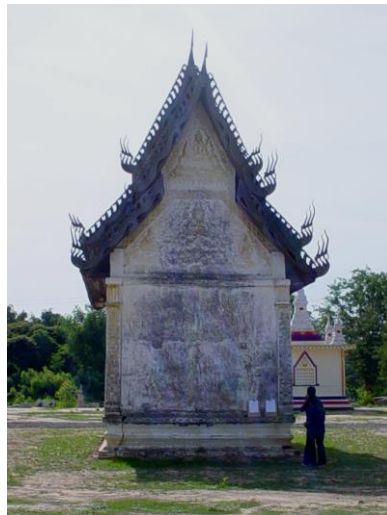
ภาพที่ 7.3 อุโบสถวัดหนองบัวเจ้าป่าระหว่างการบูรณะโดยกรมศิลปากร ถ่ายเมื่อปี พ.ศ. 2549

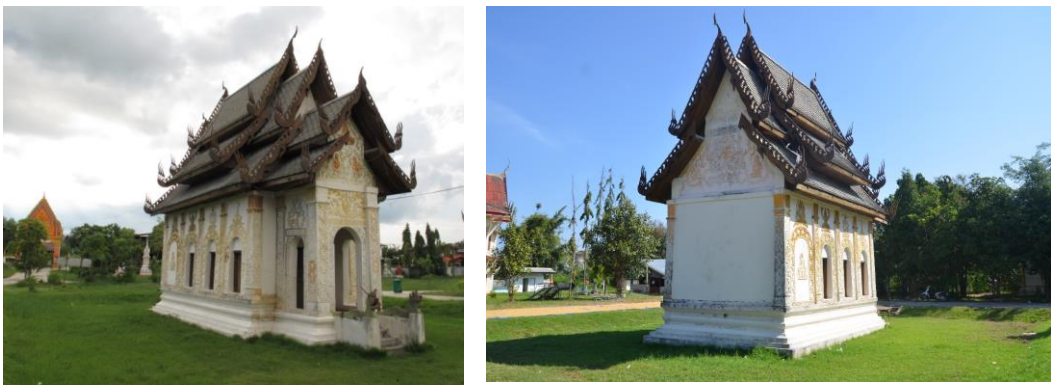
ภาพที่ 7.4 อุโบสถวัดหนองบัวเจ้าป่าหลังการบูรณะโดยกรมศิลปากร ถ่ายเมื่อปี พ.ศ. 2556

อุโบสถมีลักษณะเด่นที่งดงามอยู่ที่ส่วนประดับหลังคาเครื่องลายอง ได้แก่ ซ่อฟ้า (แบบ ปากนก) ใบระกา ลายอง นาคสะดุ้ง ทางหงส์ที่เป็นไม้แกะสลักที่งดงามอ่อนช้อย และศิลปะปูนปั้นเขียนสีประดับผนังภายนอกที่เป็นลักษณะของศิลปะแบบชาวบ้าน นอกจากนี้ยังก่อโค้งแบบ ครึ่งวงกลม (Semi Circular Arch) เหนือซุ้มประตู ซุ้มหน้าต่าง และบันไดที่มีลักษณะผายออก แสดงลักษณะผลงานของช่างฉนวนอย่างเห็นได้ชัด ดังภาพที่ 7.4

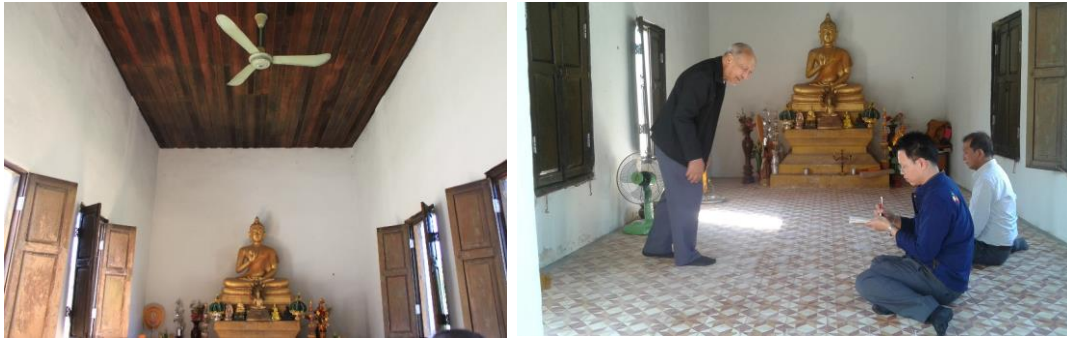
ภาพที่ 7.5 ผนัง พื้น ฝ้าเพดานภายในอุโบสถวัดหนองบัวเจ้าป่า

**ผนัง** ผนังก่ออิฐถือปูน ผนังหนาประมาณ 0.37 เมตร ภายในฉาบปูนเรียบ (โดยฉาบทับหน้าเสา) ไม่มีภาพจิตรกรรมประดับผนังภายใน แต่ผนังภายนอกฉาบปูนทาสีมีการประดับลวดลายปูนปั้นเขียนสีตามศิลปะแบบชาวบ้านเป็นภาพต่าง ๆ เช่น เทพธิดา สัตว์ ธงชาติ พานรัฐธรรมนูญ และลวดลายเครือเถา สีที่ใช้ทาอาคารภายนอกมีส่วนผสมของเปลือกหอยทำให้เพิ่มอายุของสีให้คงทน เมื่อหาพื้นที่ผนังอาคารรวมประมาณ 130 ตารางเมตร มีพื้นที่ช่องเปิดประมาณ 6.80 ตารางเมตร คิดเป็นร้อยละ 5.23 ของพื้นที่ผนัง

**พื้น** พื้นภายในอาคารเป็นพื้นซีเมนต์ขัดมัน ต่อมาในปี พ.ศ. 2556 มีการปูวัสดุผิวพื้นด้วยกระเบื้องเซรามิก

**ฝ้าเพดาน** ฝ้าเพดานแผ่นไม้เนื้อแข็งไม่เล่นระดับ ไม่มีการประดับใด ๆ ดังภาพที่ 7.5 มีช่องสำหรับบำรุงรักษาโครงสร้างหลังคา จากระดับพื้นภายในถึงฝ้าเพดานสูง 3.85 เมตร

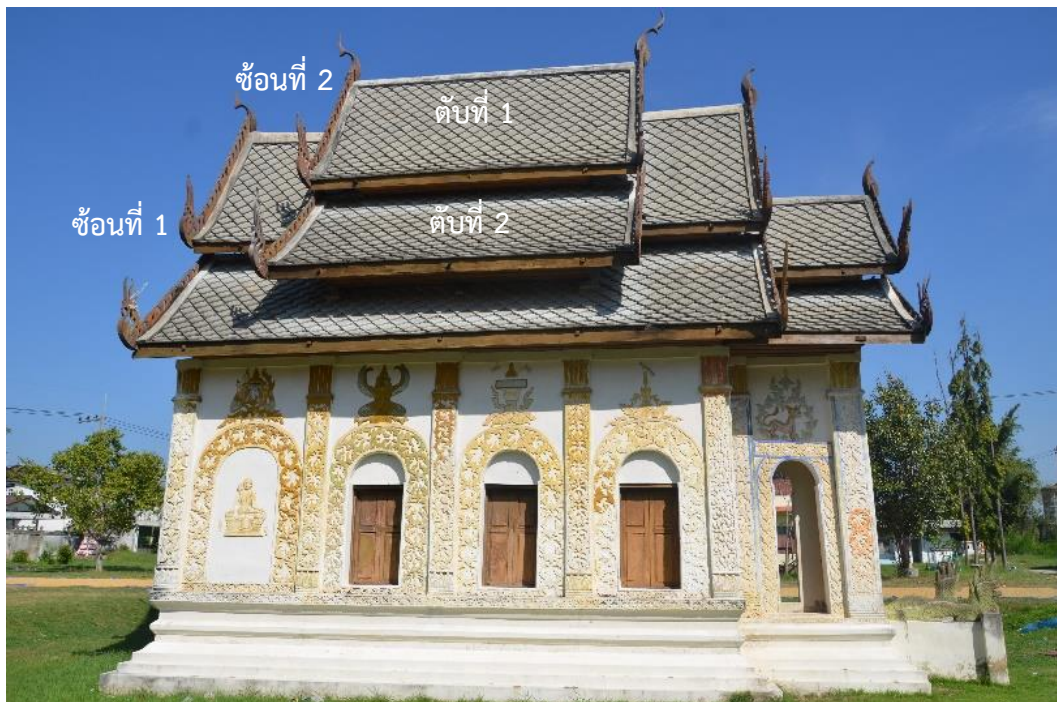
ภาพที่ 7.6 หลังคา และซุ้มหน้าต่าง อุโบสถวัดหนองบัวเจ้าป่า

**หลังคา** โครงสร้างหลังคาใช้ไม้เนื้อแข็ง สภาพดี ใช้กระเบื้องว่าว เป็นวัสดุคลุมหลังคาแทนแผ่นหลังคาสังกะสีลอนลูกฟูก ซึ่งเป็นการใช้วัสดุคลุมหลังคาให้เหมือนวัสดุดั้งเดิม ดังภาพที่ 7.6

**หน้าต่าง** เป็นหน้าต่างลูกฟักไม้บานเปิดคู่ จำนวน 6 ชุด ขนาดบานกว้าง 0.40 เมตร สูง 1.20 เมตร วงกบไม้ขนาดหน้าตัด 0.04 x 0.16 เมตร ภายนอกทำซุ้มหน้าต่างโค้งประดับลวดลายปูนปั้น

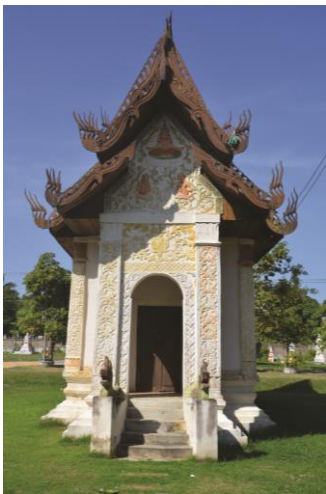
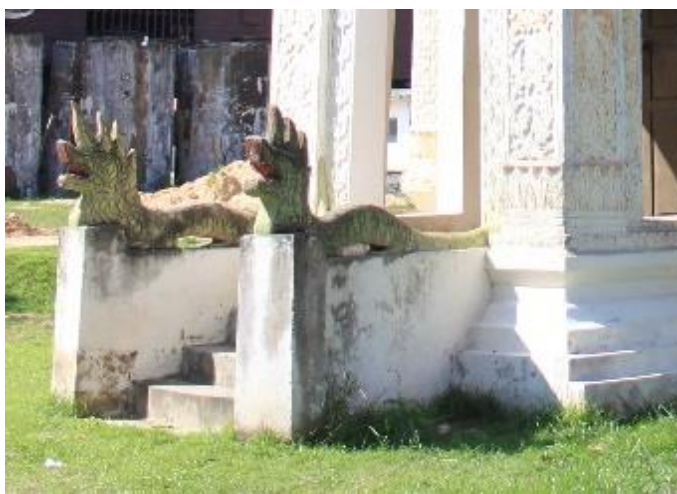
ภาพที่ 7.7 บันไดทางขึ้นหน้าอุโบสถวัดหนองบัวเจ้าป่า

**บันได** บันไดทางขึ้นด้านหน้าอุโบสถจำนวน 5 ขั้น บันไดมีลักษณะผายกว้างออก อันเป็นเอกลักษณ์ของฝีมือช่างฉวน รวบบันไดปั้นปูนรูปนาคเผ้าบันได 1 คู่ ดังภาพที่ 7.7

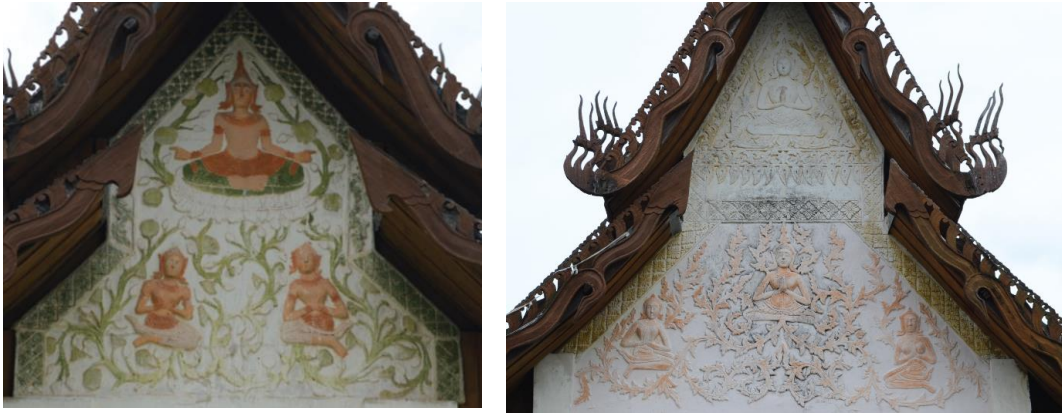
ภาพที่ 7.8 ศิลปะปูนปั้นนูนต่ำประดับหน้าบัน อุโบสถวัดหนองบัวเจ้าป่า

**ศิลปะปูนปั้นประดับผนัง** บริเวณหน้าบันและผนังด้านนอกของอุโบสถมีการประดับตกแต่งด้วยศิลปะปูนปั้นแบบนูนต่ำ และระบายสีธรรมชาติที่ผสมเปลือกหอยเพื่อให้เกิดความคงทนต่อการยัดเกาะของสีโดยไม่ปรากฏนามของช่างผู้สร้างสรรค์ เป็นรูปลวดลายต่าง ๆ เช่น ลายพันธุ์พฤกษา ลายเทพพนม เทวดา พระ พระแม่ธรณีบีบมวยผม เมฆลารามสูตร พานรัฐธรรมนูญ ครุฑ ราหู เป็นต้น เหนือประตูหน้าต่างมีปูนปั้นรูปซุ้มโค้งสร้างโดยช่างฉวนที่ได้รับอิทธิพลจากฝรั่งเศส ประดับลวดลายปูนปั้นตามแบบอย่างศิลปกรรมแบบชาวบ้านที่งดงาม ดังภาพที่ 7.8 ถึงภาพที่ 7.10

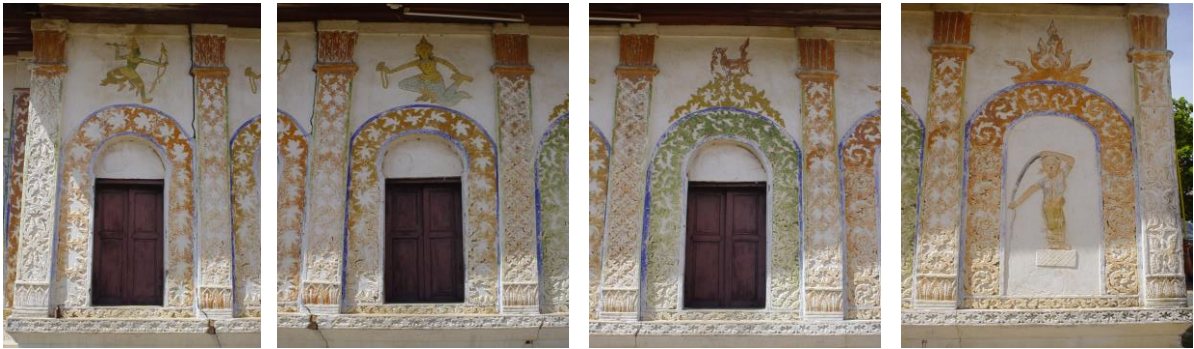
ภาพที่ 7.9 ศิลปะปูนปั้นนูนต่ำประดับผนังด้านทิศเหนือของอุโบสถวัดหนองบัวเจ้าป่า

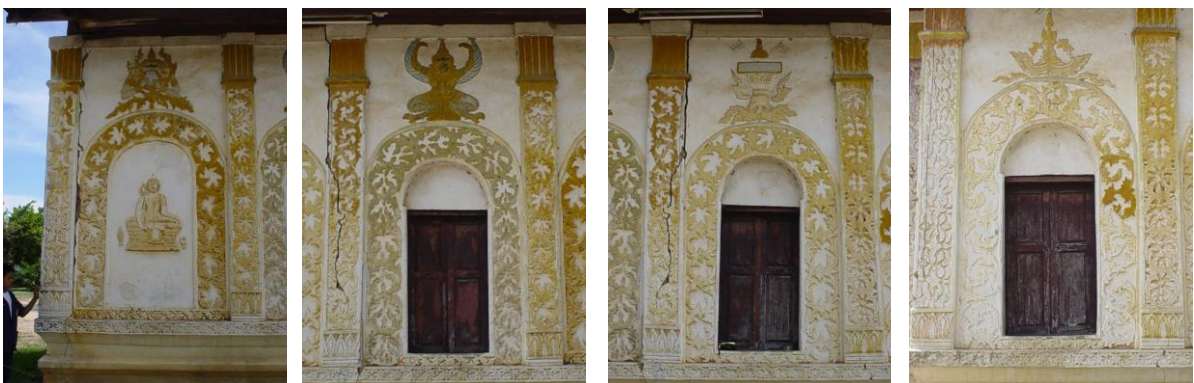
ภาพที่ 7.10 ศิลปะปูนปั้นนูนต่ำประดับผนังด้านทิศใต้ของอุโบสถวัดหนองบัวเจ้าป่า

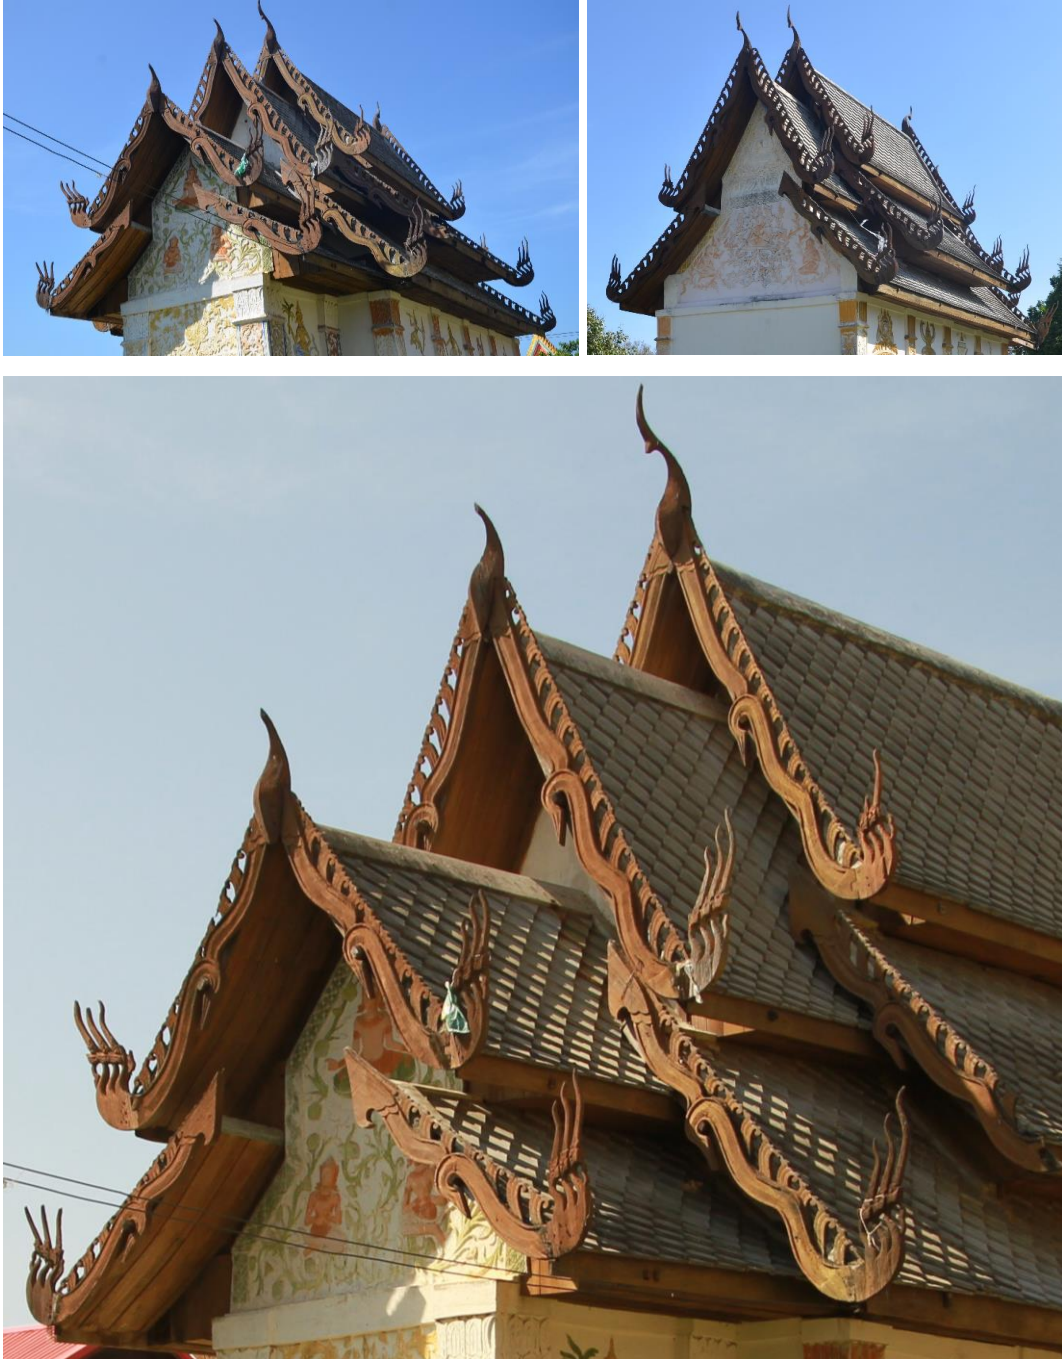
ภาพที่ 7.11 เครื่องบนประดับหลังคาอุโบสถวัดหนองบัวเจ้าป่า

**ลวดลายแกะสลัก** เครื่องบนของหลังคามีลักษณะเครื่องลำยอง ประกอบด้วย ช่อฟ้า  
ตัวลำยอง ไบระกา นาคสะดุ้ง และหางหงส์ที่ทำขึ้นจากไม้เนื้อแข็งแกะสลักอย่างสวยงาม โดยไม่  
ปรากฏนามของช่างแกะสลักในชุมชน ดังภาพที่ 7.11

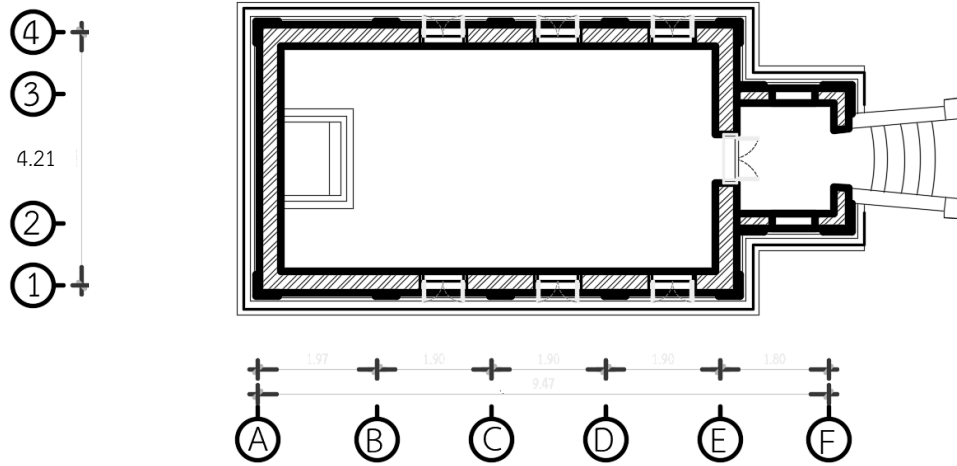
ภาพที่ 7.12 ผังพื้นของอุโบสถวัดหนองบัวเจ้าป่า

แบบแสดงทางสถาปัตยกรรมของอุโบสถวัดหนองบัวเจ้าป่า ประกอบด้วย ผังพื้น ผังหลังคา รูปด้าน ทศนิยมภาพและหุ่นจำลอง ดังภาพที่ 7.12 ถึงภาพที่ 7.17 ดังนี้

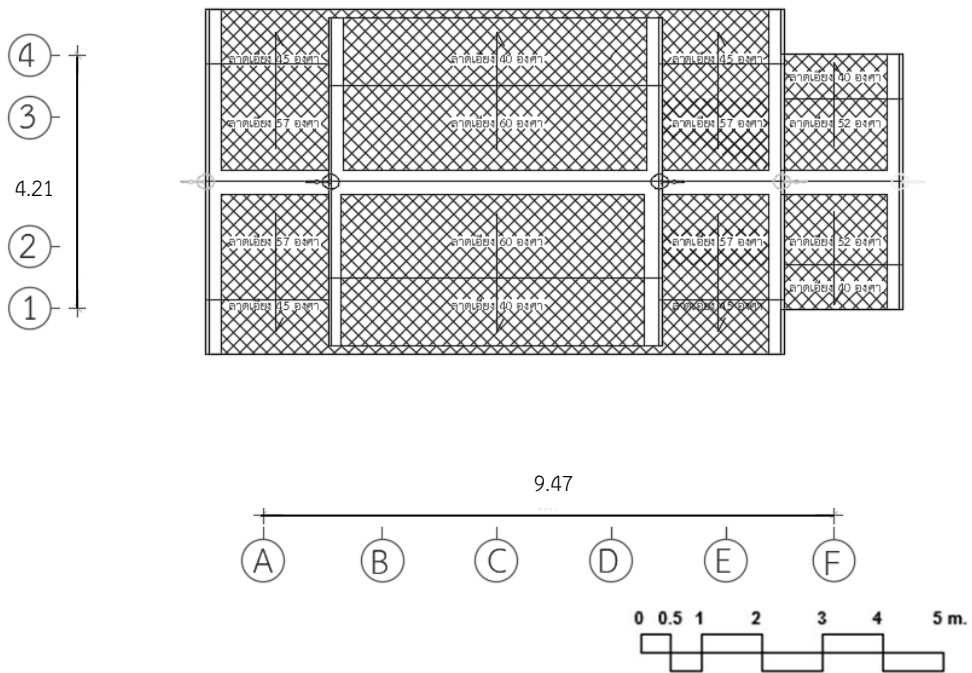
ภาพที่ 7.13 ผังหลังคาของอุโบสถวัดหนองบัวเจ้าป่า

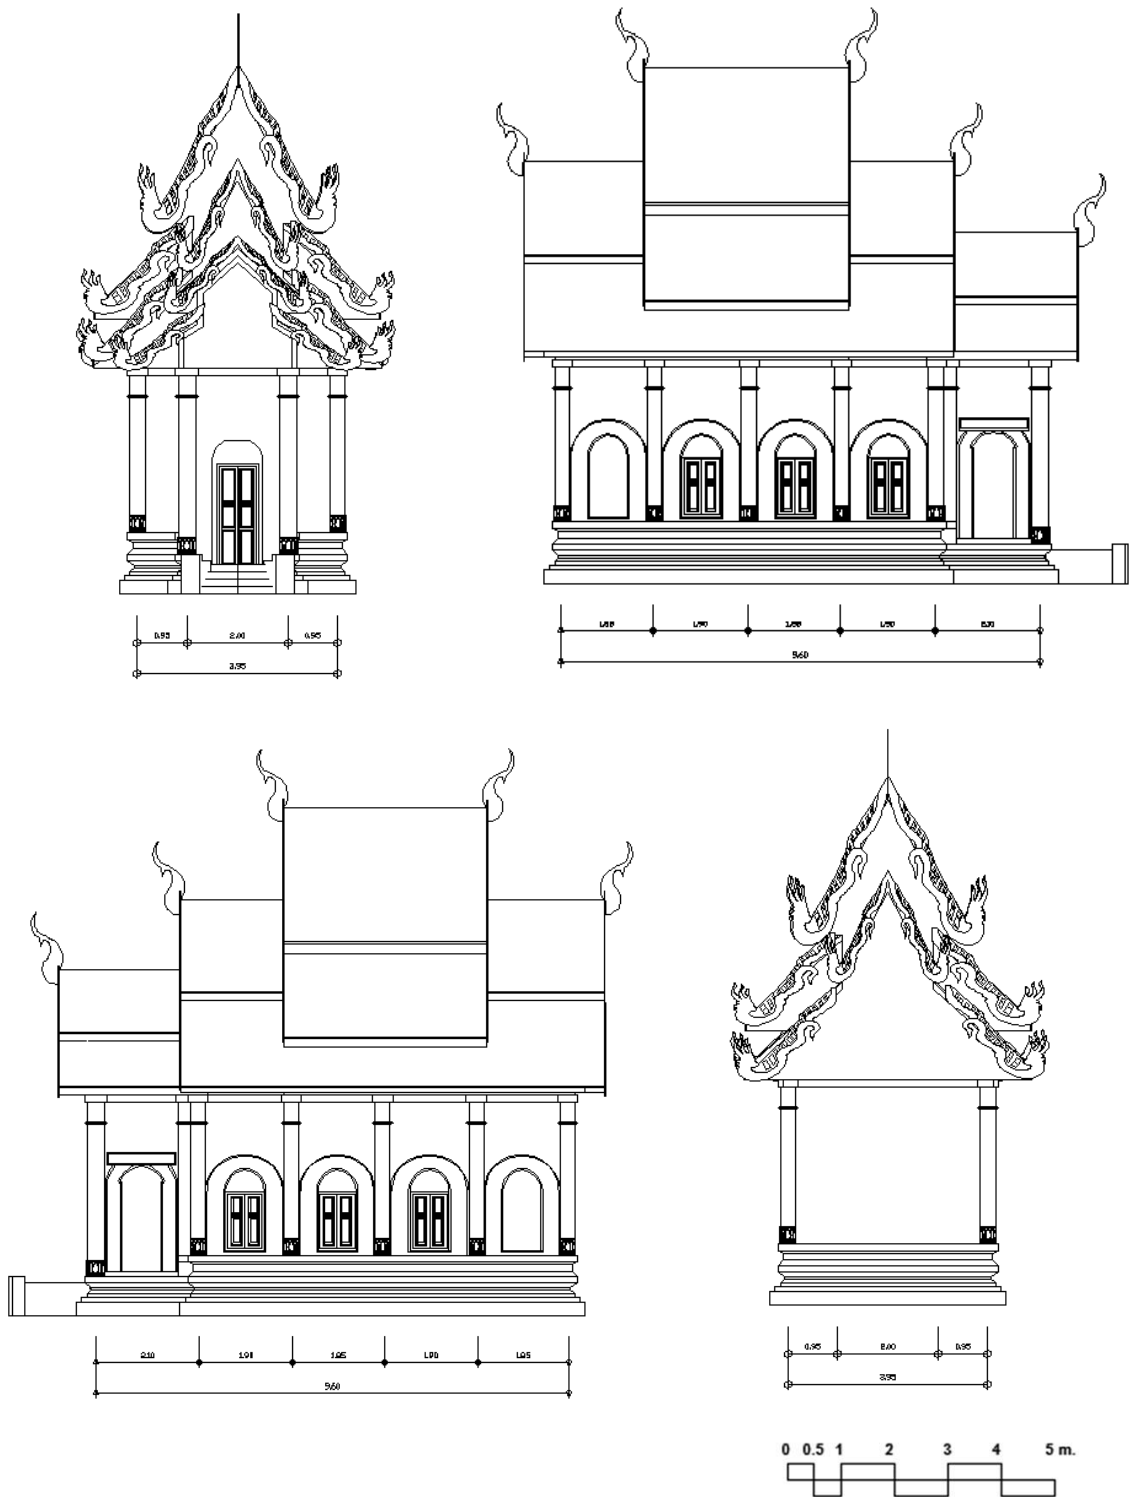
ภาพที่ 7.14 รูปด้านของอุโบสถวัดหนองบัวเจ้าป่า

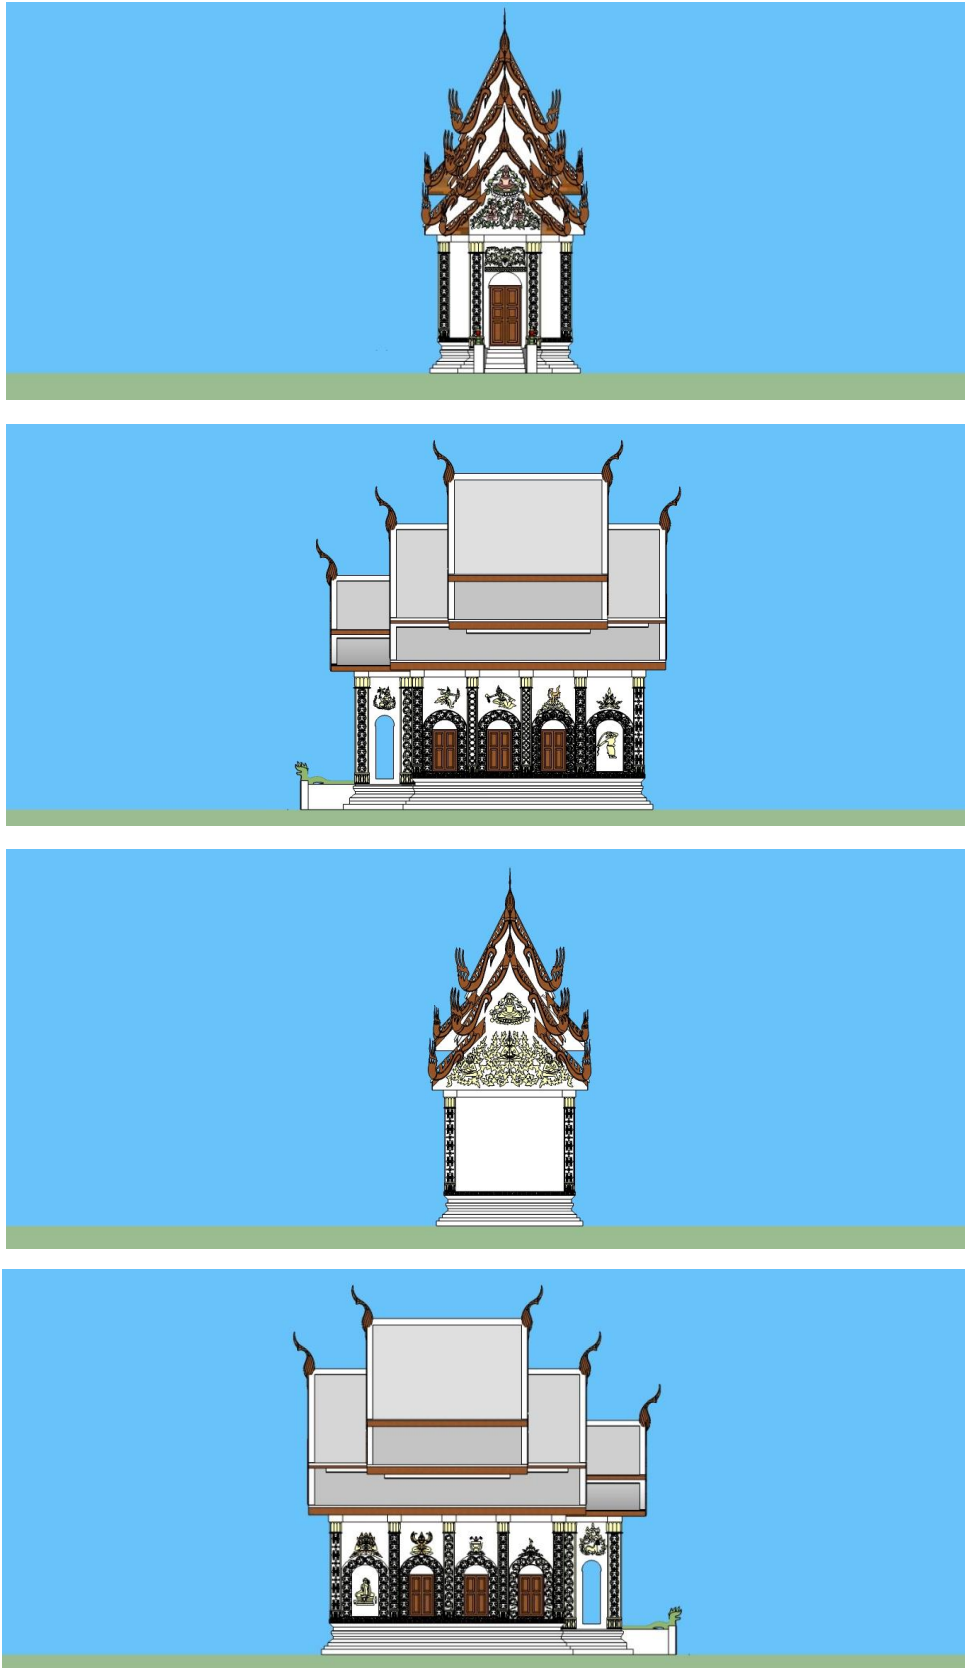
ภาพที่ 7.15 รูปด้านของอุโบสถวัดหนองบัวเจ้าป่า

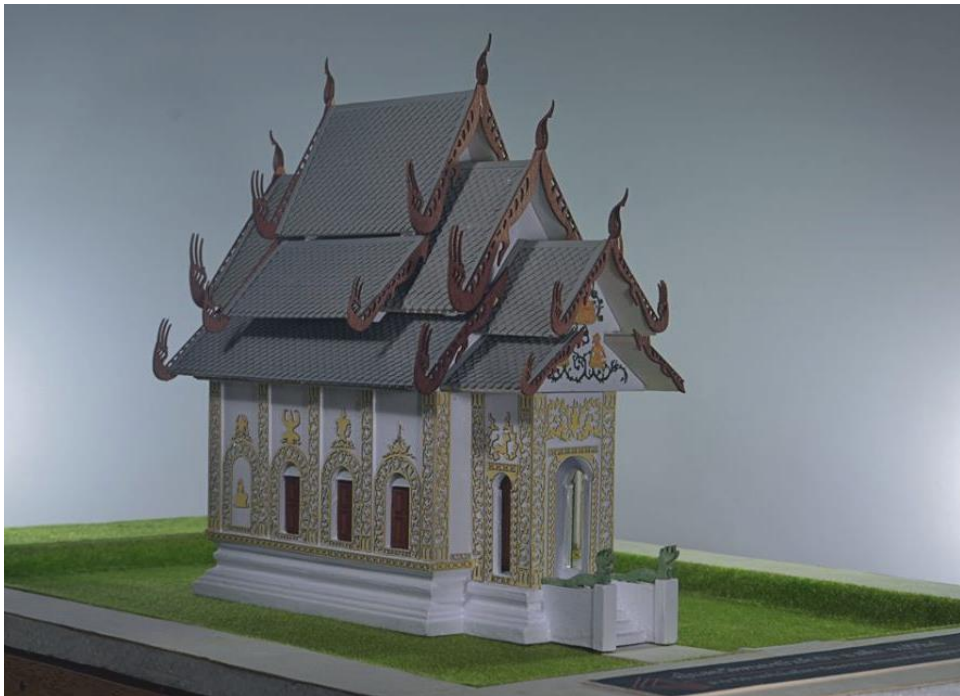
ภาพที่ 7.17 หุ่นจำลองของอุโบสถวัดหนองบัวเจ้าป่า
