บทที่ 9

อุโบสถวัดขุนก้อง

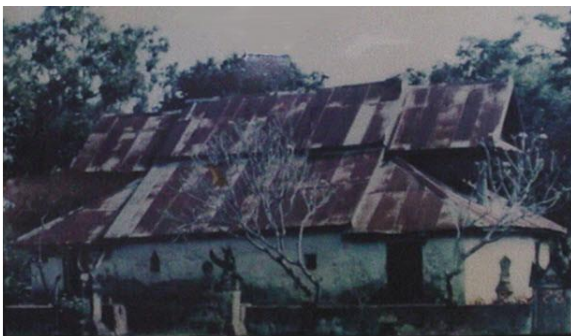
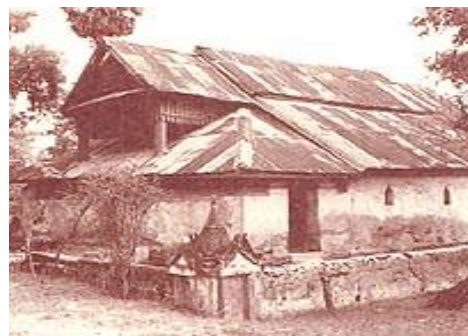
ภาพที่ 9.2 อุโบสถวัดขุนก้องเมื่อบูรณะครั้งแรก เมื่อ พ.ศ. 2467 และเมื่อปี พ.ศ. 2471

อุโบสถได้รับการบูรณะมาแล้ว จำนวน 4 ครั้ง ดังนี้ ครั้งแรกเมื่อปี พ.ศ. 2467 โดยใช้แผ่นหลังคาสังกะสีลอนลูกฟูกมุงแทนหลังคาจากและมีการเทพื้นซีเมนต์ ในครั้งที่ 2 เมื่อปี พ.ศ. 2471 ดังภาพที่ 9.2

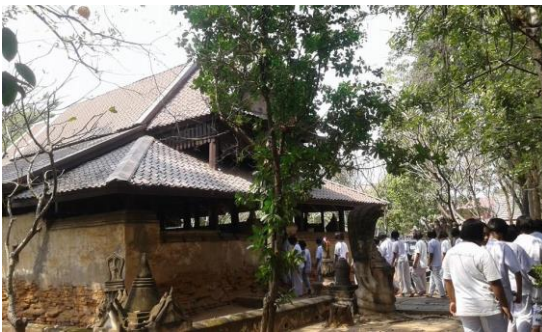
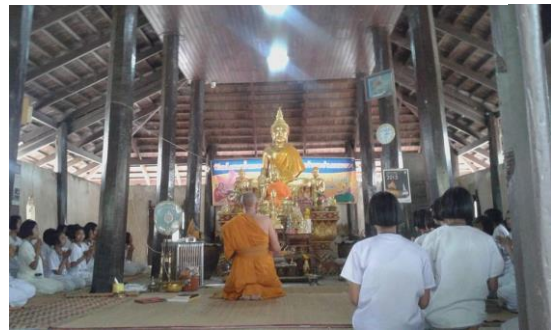
ภาพที่ 9.3 อุโบสถวัดขุนก้องในปัจจุบันเป็นเสมือนวิหาร

ในอดีตอุโบสถหลังนี้เป็นสถานที่ให้ภิกษุสงฆ์ใช้ประกอบสังฆกรรม ขนาดกว้าง 8.90 เมตร ยาว 12.20 เมตร รวมพื้นที่ใช้สอย 108.58 ตารางเมตร แต่เมื่อวัดได้สร้างอุโบสถหลังใหม่ เมื่อปี พ.ศ. 2536 ด้วยงบประมาณ 15,192,539.75 บาท และได้ใช้สอยอุโบสถหลังใหม่นี้ตั้งแต่ปี พ.ศ. 2540 จึงได้ทำพิธีถอนอุโบสถหลังเดิม และเปลี่ยนการใช้สอยอาคารเดิมให้เป็นเสมือนวิหาร เพื่อให้พระสงฆ์สวดมนต์ทำวัตรเย็น หรือกิจกรรมการปฏิบัติธรรม อบรมธรรมทายาท ดังภาพที่ 9.3 และเนื่องจากเป็นอุโบสถเก่าแก่ที่มีพระพุทธรูปประธานเป็นที่เคารพเลื่อมใสของชาวบ้านเป็นอย่างมาก จึงมีชาวบ้านเข้าไปในอุโบสถเพื่อกราบขอพรจากพระพุทธรูปภายในอุโบสถอยู่เนื่อง ๆ

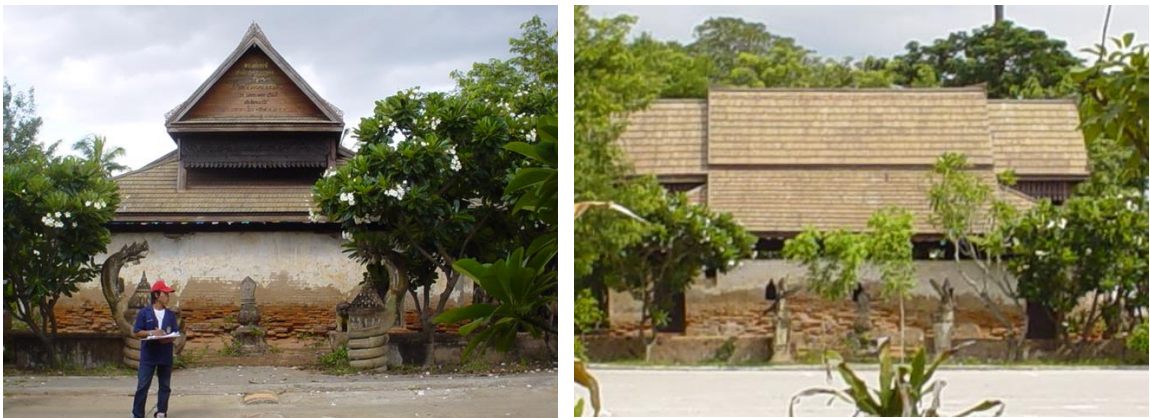
ภาพที่ 9.4 ลักษณะทางสถาปัตยกรรมของอุโบสถวัดขุนก้อง ถ่ายเมื่อ ปี พ.ศ. 2548

อาคารเป็นอุโบสถกึ่งที่บ ก่ออิฐถือปูน มีขนาด 5 ห้อง ตั้งอยู่ภายในลานประทักษิณ อุโบสถมีขนาดกว้างประมาณ 9.85 เมตร (3 ช่วงเสา) ยาวประมาณ 12.20 เมตร (5 ช่วงเสา) โครงสร้างอาคารเป็นไม้เนื้อแข็งหน้าตัดเสารูปแปดเหลี่ยม จำนวน 24 ต้น ผนังอาคารใช้การก่อ

อิฐถือปูนที่มีลักษณะของผนังเอนออกจากฐาน ความสูงของผนังไม่สูงจดยกเว้น (สูงประมาณ 1.85 เมตร) ทำให้เกิดช่องว่างเพื่อการระบายอากาศโดยรอบตัวอาคารมีฐานอาคารแบบฐานเขียง ยกสูงไม่มาก มีบันไดทางขึ้น 1 ชั้น แต่ปัจจุบันปูนฉาบส่วนฐานชำรุดเผยให้เห็นก้อนอิฐซึ่งเป็นวัสดุ ก่อผนังได้โดยรอบอาคาร หลังคาทรงจั่วสองชั้นมีมุขประเจียดยื่นออกมาทั้งด้านหน้าและด้านหลัง คลุมหลังคา กันสาดที่ยื่นคลุมทั้งสี่ด้านแสดงลักษณะทรงหลังคาแบบอยุธยา ปัจจุบันมุงแผ่น หลังคาแผ่นเหล็กกรีดลอน ส่วนประดับหลังคาไม่ตกแต่งด้วยช่อฟ้า ใบระกา ลายยอง หรือหางหงส์ แต่ตกแต่งไม้ฉลุที่บริเวณสันหลังคา และมุขชายของบันลม สภาพอาคารในปัจจุบันจากการ บูรณะเมื่อปี พ.ศ. 2543 ทำให้สภาพอาคารโดยรวมอยู่ในสภาพดี ส่วนผนังภายนอกโดยเฉพาะ บริเวณฐานอาคารที่ยังมีการชำรุดของปูนฉาบอยู่ซึ่งเป็นเจตนาของการบูรณะครั้งที่ 2 ที่ไม่ ต้องการปกปิดส่วนชำรุดของอาคาร ทางเดินรอบอุโบสถปูด้วยศิลาแลง บริเวณภายนอกอุโบสถมี การปลูกไม้ยืนต้นรายรอบอุโบสถ ดังภาพที่ 9.4 และทางทิศตะวันออกของอุโบสถมีบ่อน้ำขนาดใหญ่

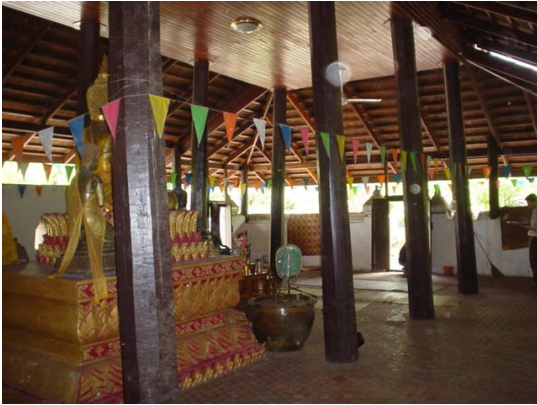
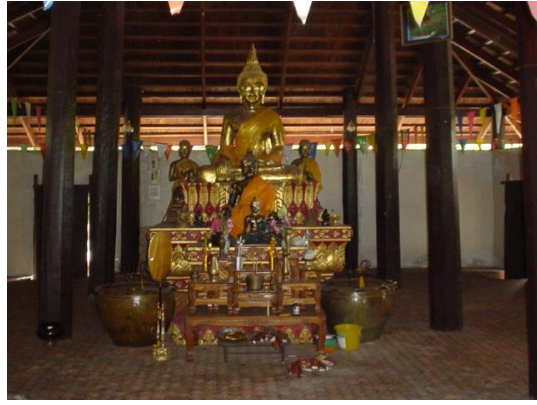
ภาพที่ 9.5 โครงสร้างเสาและโครงสร้างหลังคาของอุโบสถวัดขุนก้อง

เสา เสาของอาคารเป็นไม้ประดู่และไม้เต็งที่มีหน้าตัดรูปแปดเหลี่ยม ขนาด 0.25 เมตร มีเสารอบนอก จำนวน 16 ต้น และมีเสาร่วมใน จำนวน 8 ต้น โดยมีลักษณะลึบสอดเข้า ดังภาพ ที่ 9.5

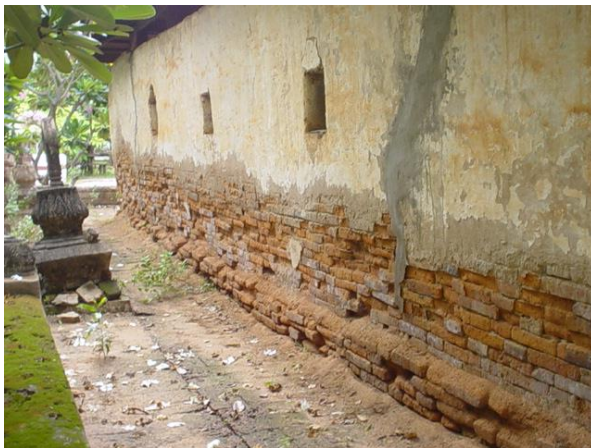
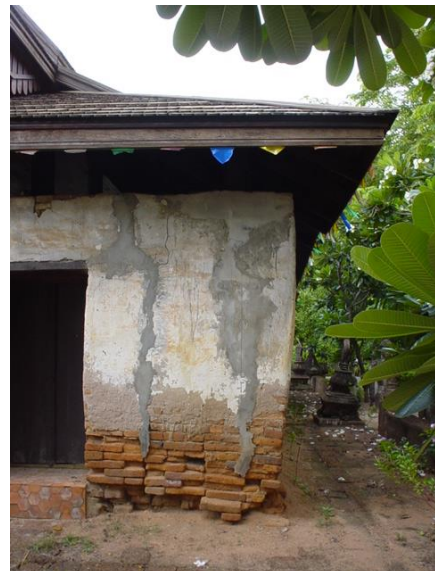
ภาพที่ 9.6 โครงสร้างผนังของอุโบสถวัดขุนก้อง

ผนัง ผนังก่ออิฐถือปูน (ก้อนอิฐขนาด 0.15x0.30x0.05 เมตร) ไม่มีการประดับตกแต่ง บัวปูนปั้นหรือเขียนภาพจิตรกรรม มีการเจาะช่องเปิดระบายอากาศขนาดเล็ก ๆ ที่ผนังด้านข้าง

แทนหน้าต่าง เมื่อหาพื้นที่ผนังอาคารรวมประมาณ 128.40 ตารางเมตร มีพื้นที่ช่องเปิดประมาณ 41.34 ตารางเมตร คิดเป็นร้อยละ 32 ของพื้นที่ผนัง ดังภาพที่ 9.6

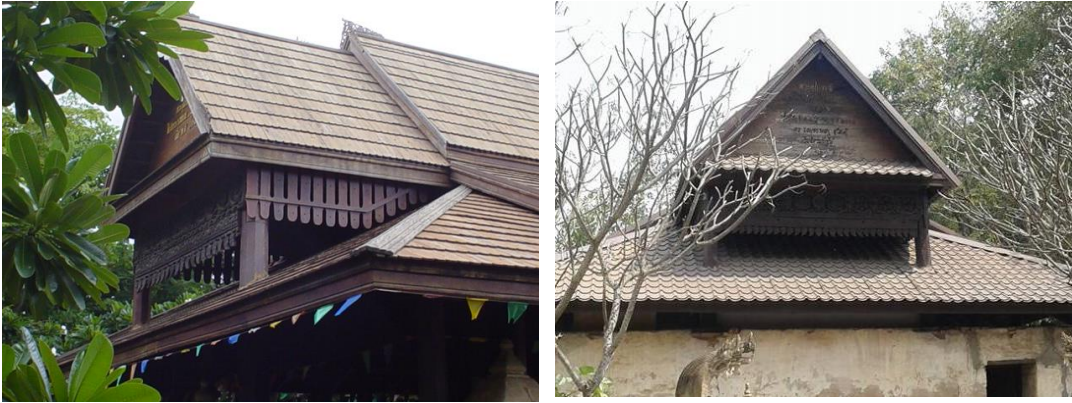
ภาพที่ 9.7 หลังคามุขประเจิดของอุโบสถวัดขุนก้อง ถ่ายเมื่อปี พ.ศ. 2548 วัสดุมุงด้วยแผ่นไม้ (ภาพด้านซ้าย) และถ่ายเมื่อปี พ.ศ. 2558 วัสดุมุงแผ่นเหล็กกรีดลอน (ภาพด้านขวา)

ไม้มะค่าเหมือนเสาเดิมได้ มีการซ่อมแซมหลังคามุงแผ่นไม้สักแทนแผ่นหลังคาสังกะสีลอนลูกฟูก และเทพื้นภายในยกระดับให้สูงกว่าเดิมแล้วปูแผ่นกระเบื้องดินเผา และครั้งที่ 4 ประมาณเดือน ตุลาคม พ.ศ. 2555 มีการมุงแผ่นหลังคาเหล็กรีดลอนสีน้ำตาลวางทับกระเบื้องแผ่นไม้ เนื่องจากเห็นว่ากระเบื้องแผ่นไม้ซึ่งเป็นวัสดุมุงหลังคาเดิมไม่ปัญหาการรั่วซึมของน้ำฝนในเวลาฝนตกทำให้ การใช้สอยอาคารไม่สะดวก

หลังคา โครงสร้างหลังคาเป็นไม้เนื้อแข็ง มุงด้วยแผ่นเหล็กกรีดลอนสีน้ำตาล มุงทับกระเบื้องแผ่นไม้ ดังภาพที่ 9.7

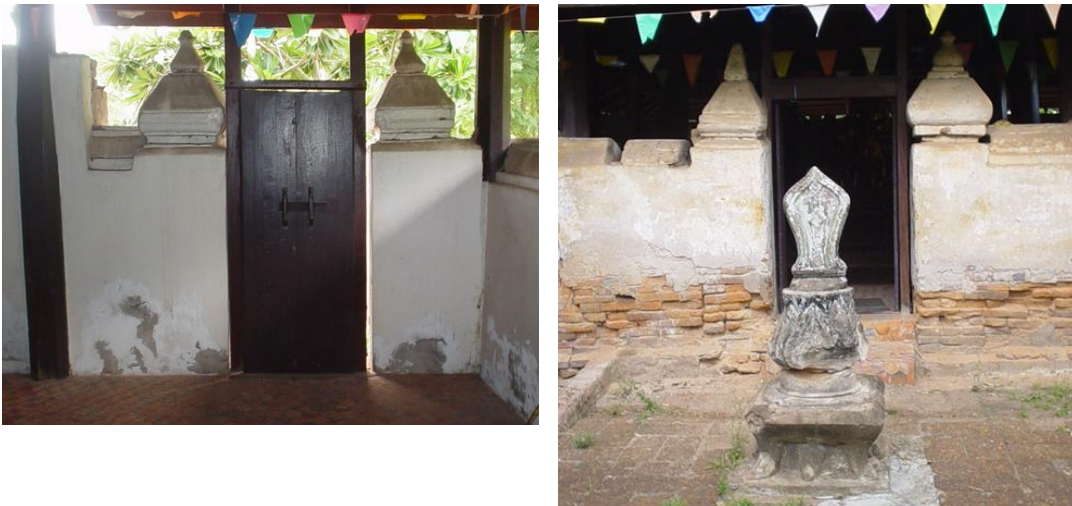
ภาพที่ 9.8 เสาประดับกรอบประตูของอุโบสถวัดขุนก้อง

ประตู อุโบสถมีประตูทางเข้า จำนวน 4 ชุด ประกอบด้วย ด้านหน้า จำนวน 1 ชุด ด้านหลังจำนวน 1 ชุด และด้านข้างซ้ายมือของพระพุทธรูปประธาน จำนวน 2 ชุด ซึ่งเป็นประตูไม้บานเปิดคู่ ขนาดบาน 0.43 x 1.66 เมตร หนา 0.02 เมตร วงกบไม้เนื้อแข็งขนาดหน้าตัดประมาณ 2.5" x 3.5" แกะสลักลวดลายที่อกเลา มีการทำเสาประดับบัววงกบไม้ ตกแต่งหัวเสาด้วยบัวปูนปั้น ดังภาพที่ 9.8

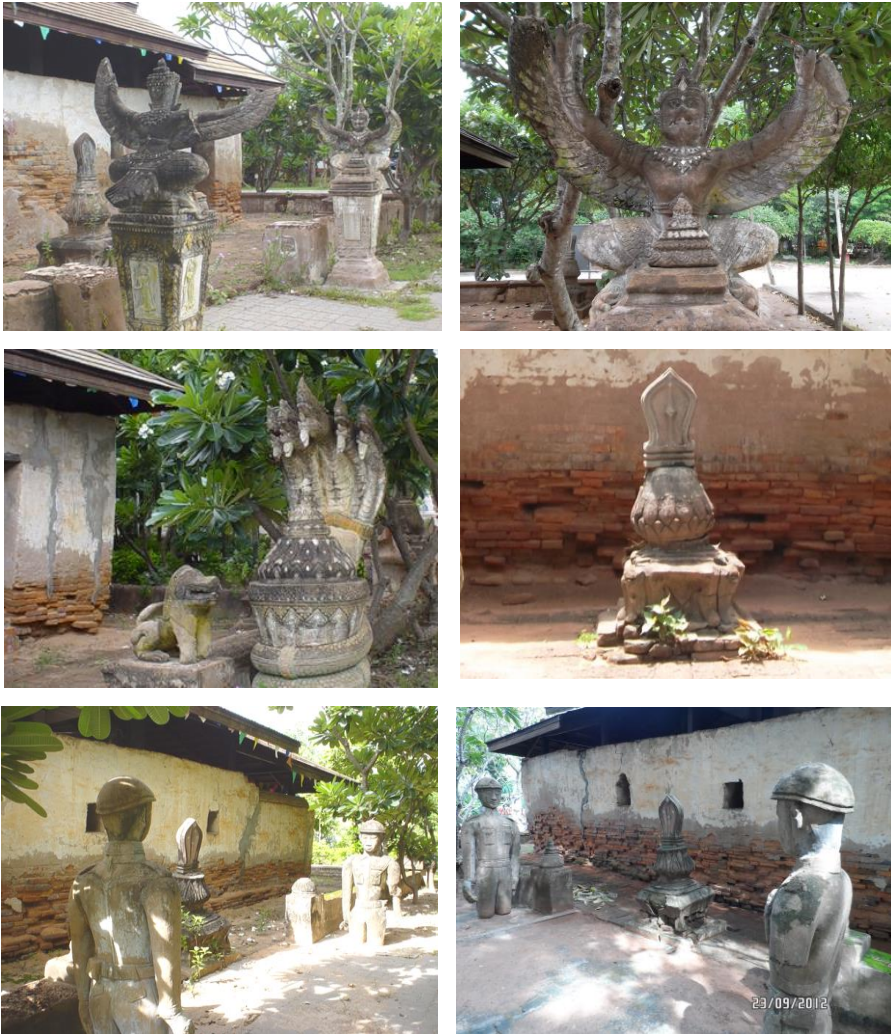
ภาพที่ 9.9 ศิลปะปูนปั้นประดับบริเวณกำแพงแก้ว อุโบสถวัดขุนก้อง

ศิลปะปูนปั้น อุโบสถมีลักษณะเด่นที่รูปทรงของอาคารที่ช่างชาวบ้านได้ใช้ภูมิปัญญาในการออกแบบให้อาคารสัมพันธ์กับสภาพภูมิอากาศในภาคตะวันออกเฉียงเหนือ ทำให้ผนังไม่สูงปิดทึบ แต่มีช่องเปิดโดยรอบอาคารเพื่อระบายอากาศ ผนังเอนออกฐาน มีสัดส่วนอาคารสวยงามและเน้นทางเข้าบริเวณกำแพงแก้วด้วยงานปูนปั้นรูปพญานาค 5 เศียร พญาครุฑ ราชสีห์ และนายนทหารซึ่งมีลักษณะเป็นงานศิลปะแบบชาวบ้าน ดังภาพที่ 9.9 ส่วนรูปปั้นทหาร 2 นายมีขนาดสูง 3 เมตร ที่ประตูกำแพงอุโบสถ โดยการปั้นจะใช้ปูน ทราผสมกับน้ำมันยาง (พระครูประสิทธิ์ธรรมวัฒน์. 2556. สัมภาษณ์)

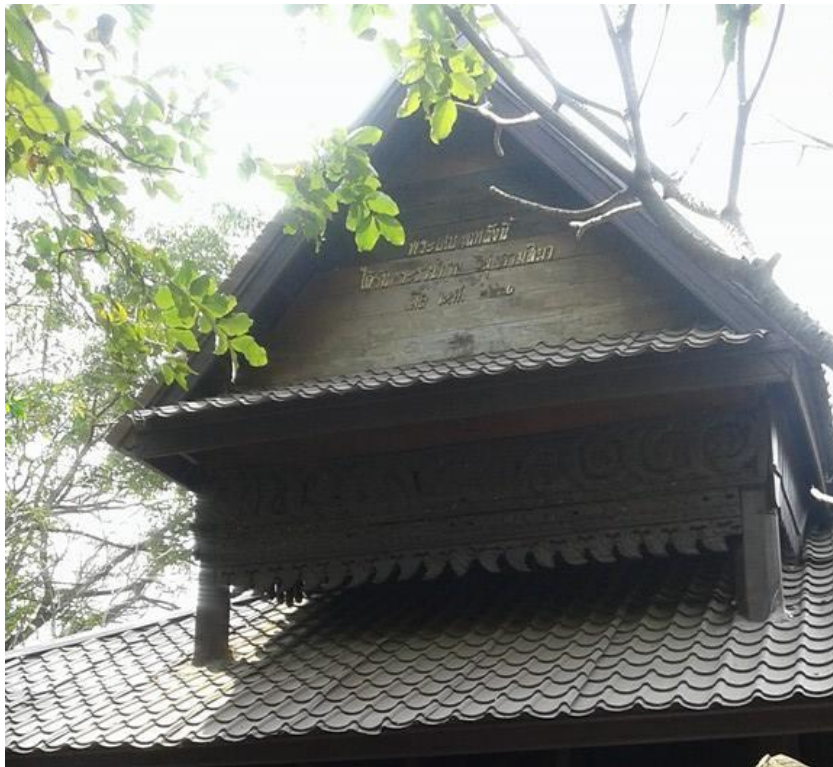
ภาพที่ 9.10 ลวดลายแกะสลัก อุโบสถวัดขุนก้อง ถ่ายเมื่อปี พ.ศ. 2558

ลวดลายแกะสลัก บริเวณมุขประเจ็ดทิศตะวันออกและทิศตะวันตก ปรากฏส่วน
 ระดับทางสถาปัตยกรรมที่สำคัญ คือการแกะสลักแผ่นไม้เป็นลวดลายแถบแนวนอน แถวบน
 คล้ายลายก้านขด แถวล่างสุดคล้ายลายกระจังที่มีความงดงามอย่างศิลปะแบบชาวบ้าน ยังคง
 สภาพสมบูรณ์ ดังภาพที่ 9.10

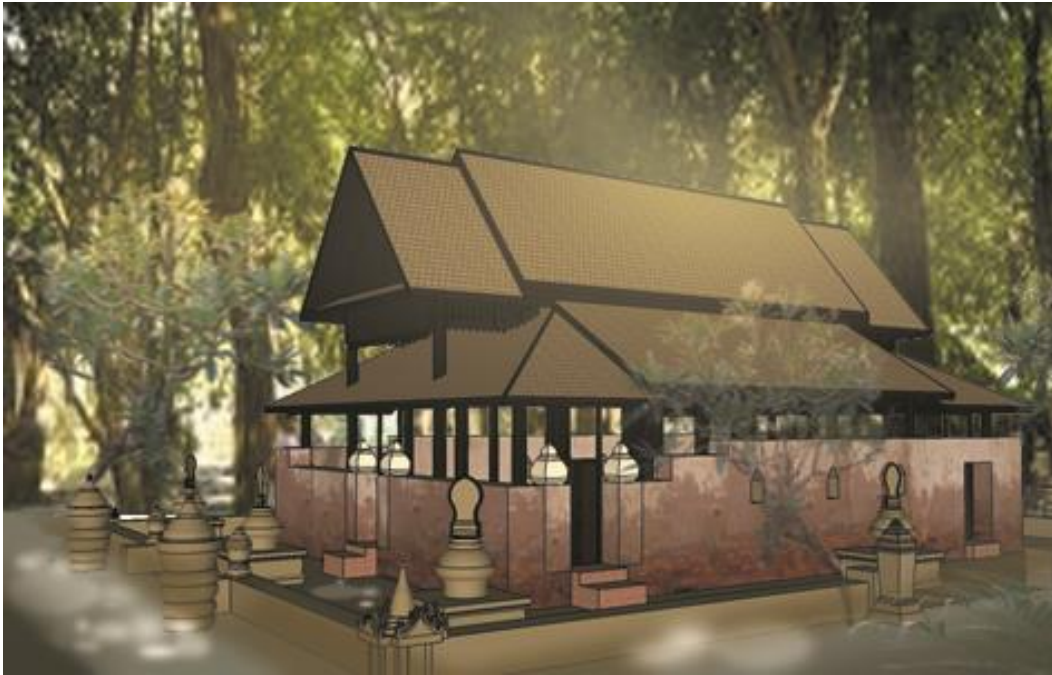
ภาพที่ 9.15 ทศนียภาพของอุโบสถวัดขุนก้อง

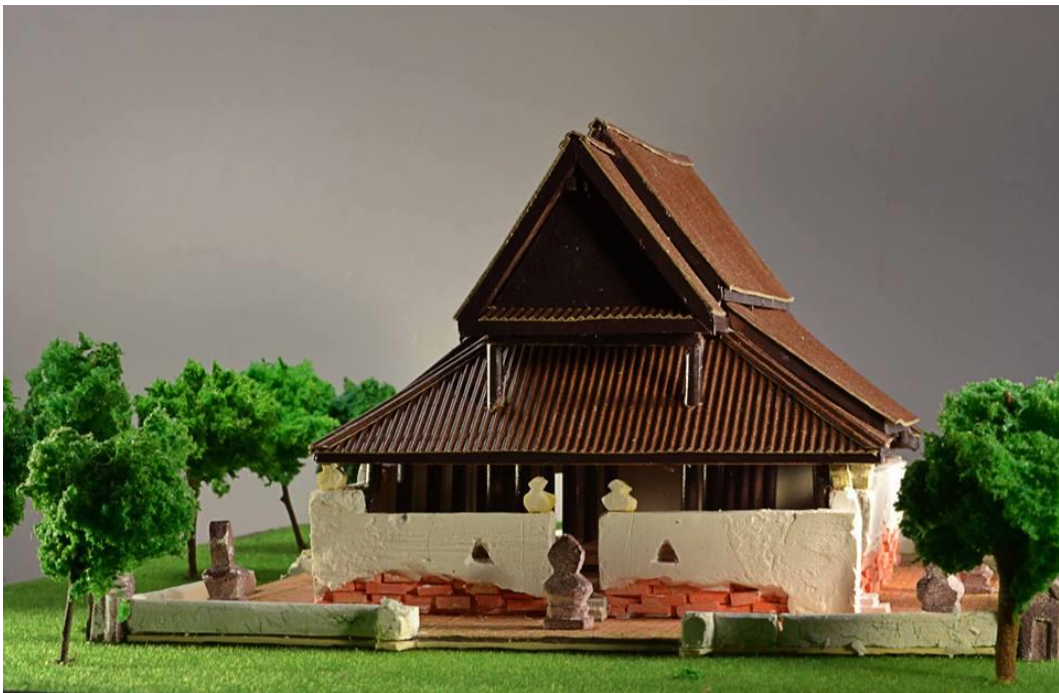
ภาพที่ 9.16 ทุ่งนจำลองของอุโบสถวัดขุนก้อง
